Kulturkataster

FLENSBURG

Kunst im öffentlichen Raum

Teil 1: Kunst auf Grundstücken der Stadt Flensburg

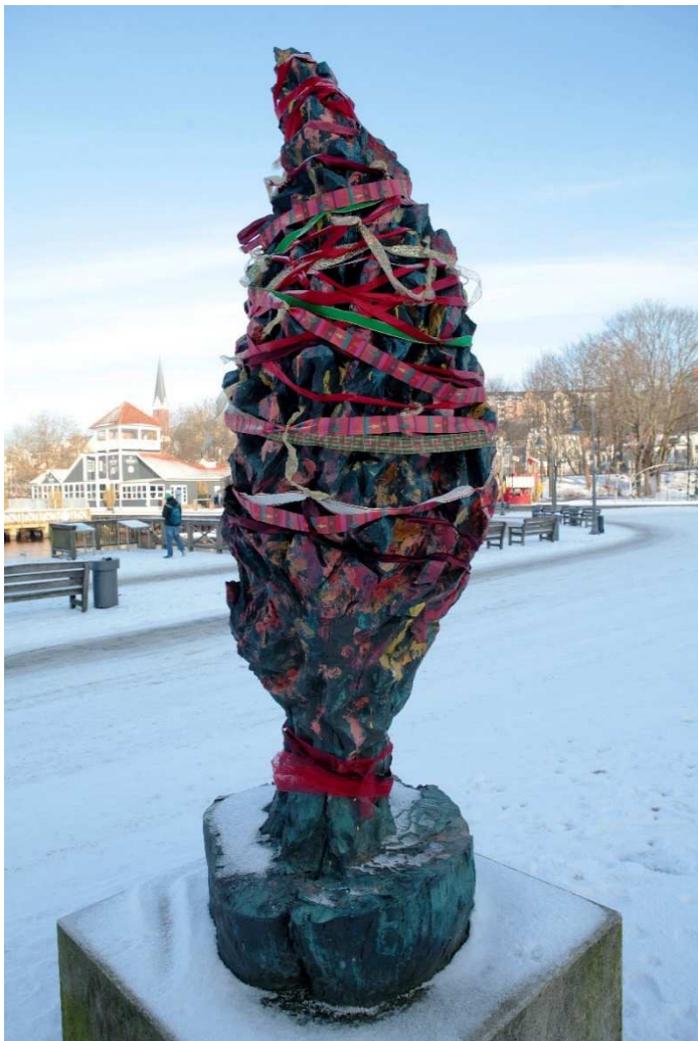
Pappelskulptur nach dem Jahreswechsel 2015/16

Der Betonsockel hat Risse und ist durch Grünbelag und Flechten verschmutzt.

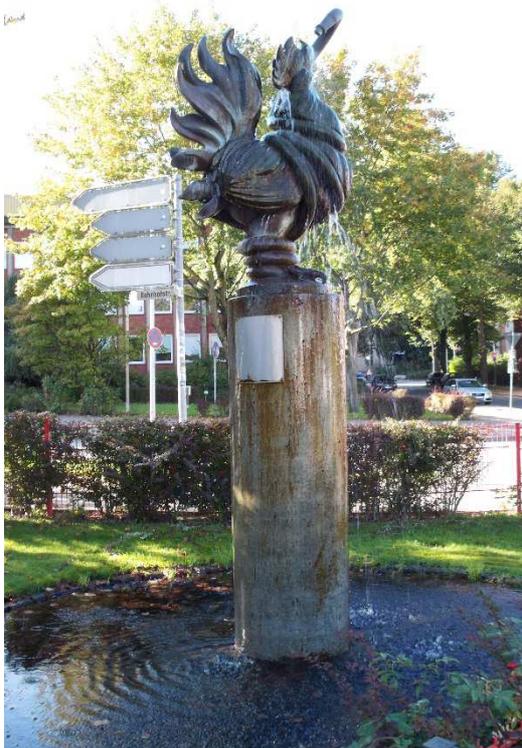
Der Brunnen ist in Betrieb. Das Becken weist Grünbelag und Verschmutzung durch Blätter auf. Am Betonsockel sind Rostflecken von der Skulptur. Die Infotafel ist kaum lesbar, verschmutzt und mit Rostbelag.

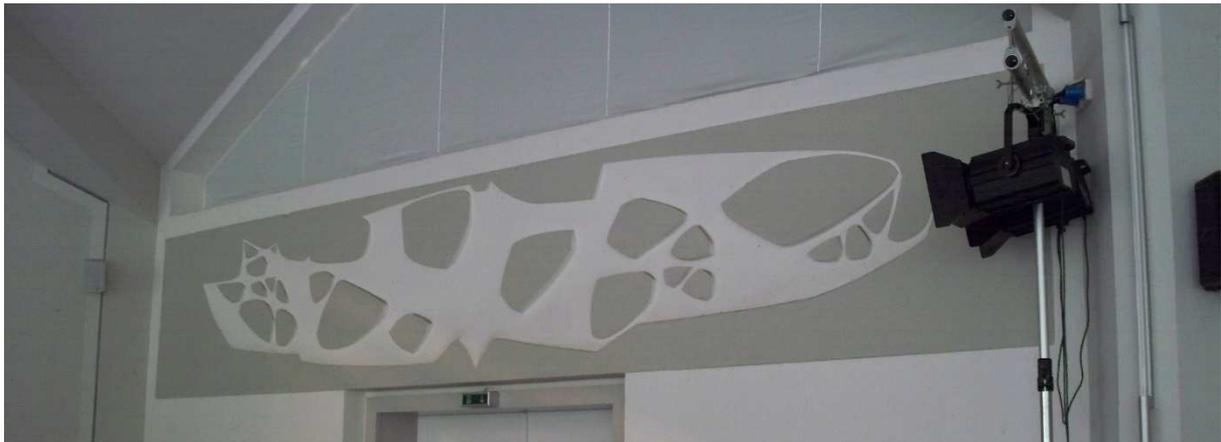
Relief links

Linkes Relief: senkrechte große und kleine Risse! Kleine abgebrochene Ecke wurde repariert und mit Rauputz sichtbar gelassen.

Alle Reliefs: Staubablagerungen, Löcher im weißen Putz (ursprünglich?), kleine Fehlstellen.

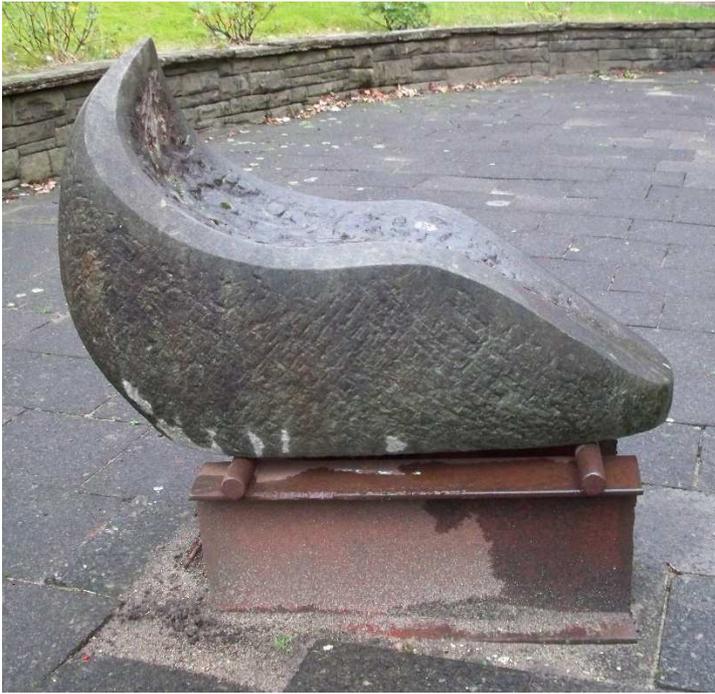
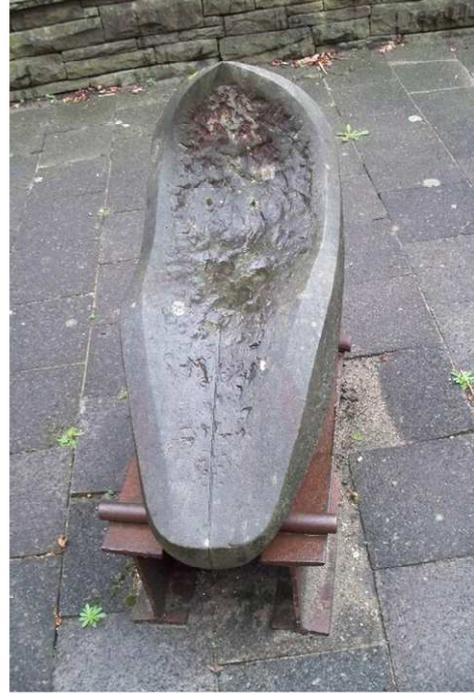
Nr. 52 – 1

1. Starker Grünbelag und Flechten, rote Farbreste auf der Oberseite, Schmutz auf den Eisenschienen.
2. Bunte Farbspuren auf dem Stein (ursprünglich?), Farbabplatzungen, starker Grün- und Rostbelag, Flechten.
3. Starker Grünbelag, Flechten, großer grauer Farbleck.
4. Starker Grünbelag, Flechten, Vogelkot, Farbleck.

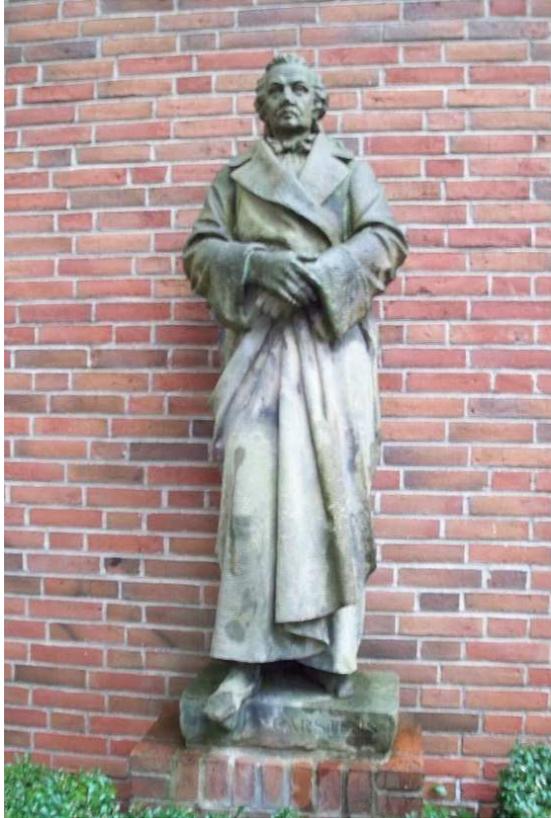
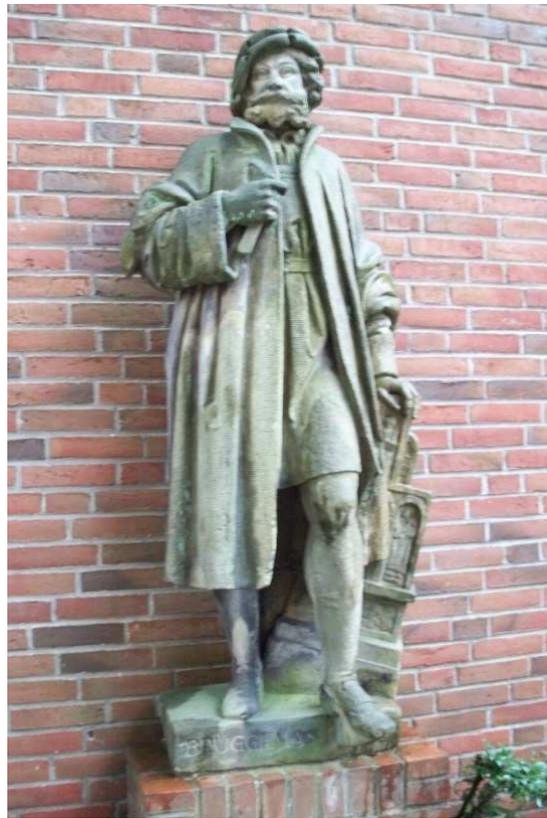
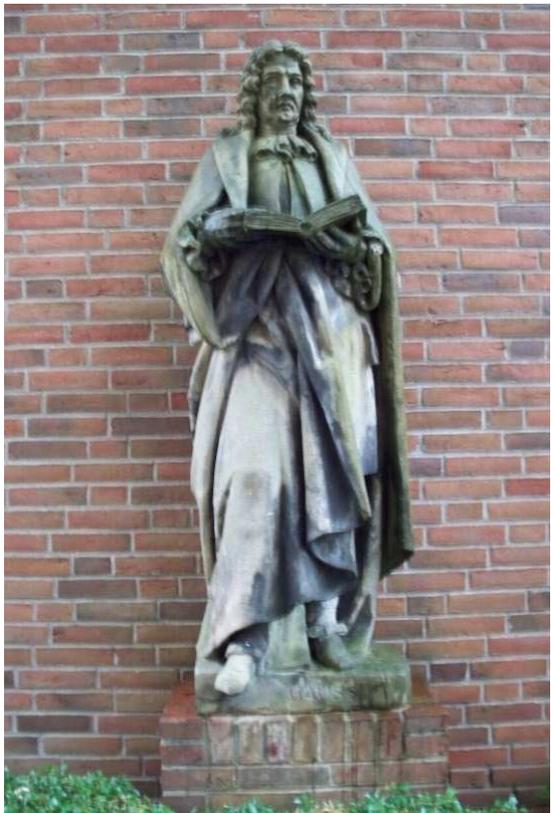
Starker Grün- und Flechtenbelag. Bei Gauss ist an der Plinthe eine reparierte Bruchstelle und vorn an der Statue Abplatzungen. Bei Brüggemann zwei große reparierte Bruchstellen, bei Carstens vorn Abplatzungen.

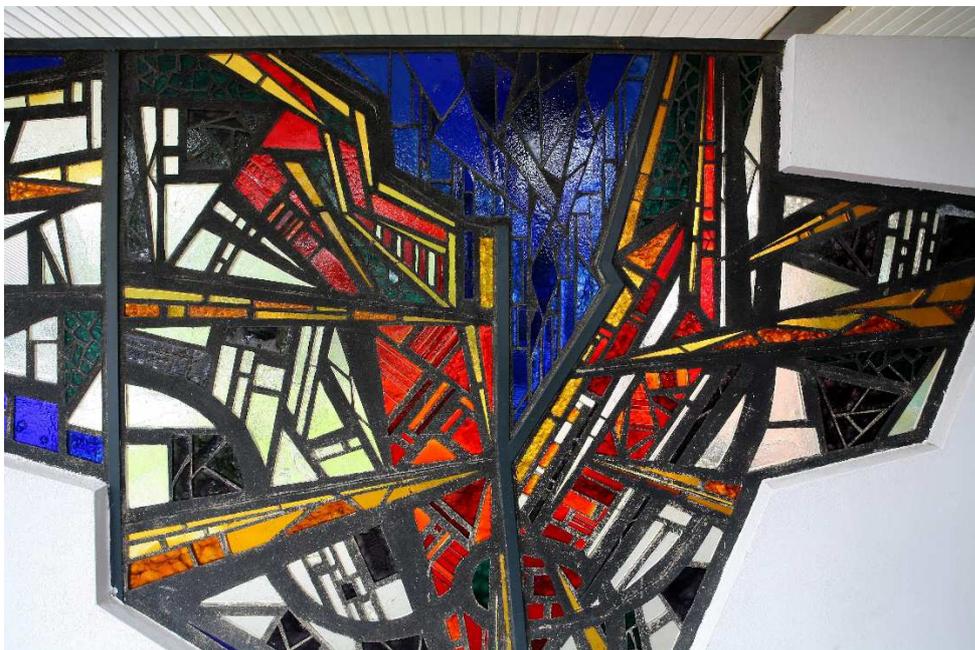
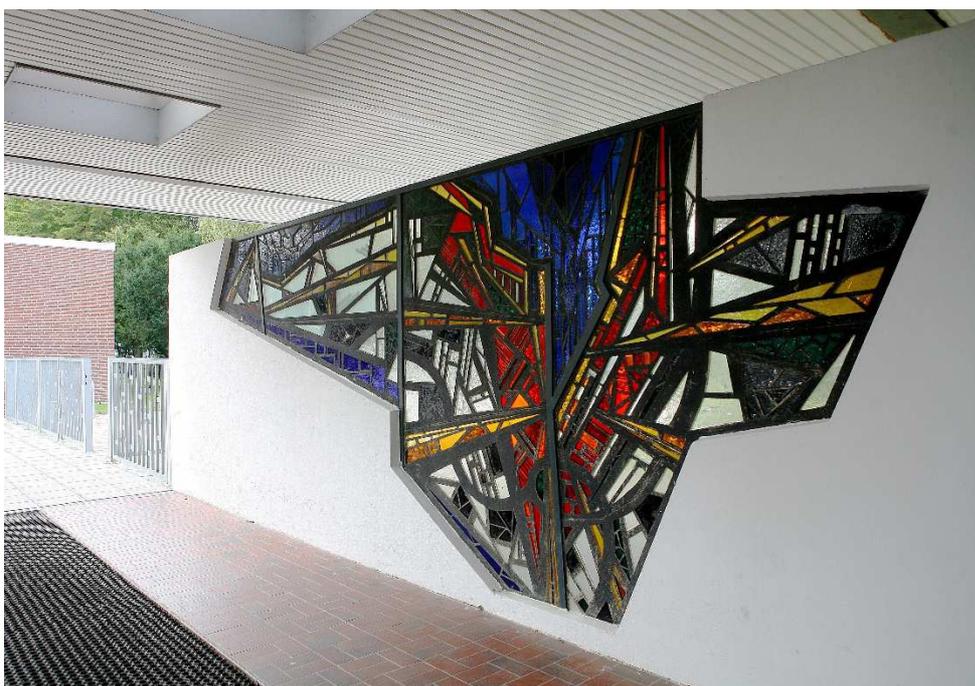
Glasrelief: Weiße Farbe auf schwarzer Einfassung vom Bemalen der Betonmauer. Schwarze Farbe der Einfassung ist überall abgerieben. Glas ist an vielen Stellen gesprungen oder abgeplatzt. Einige Kratzer. Ein großer Riss an der Seite der Betoneinfassung führt dazu, dass zwischen Glas und Einfassung eine kleine Lücke klafft, die dringend geschlossen werden sollte.

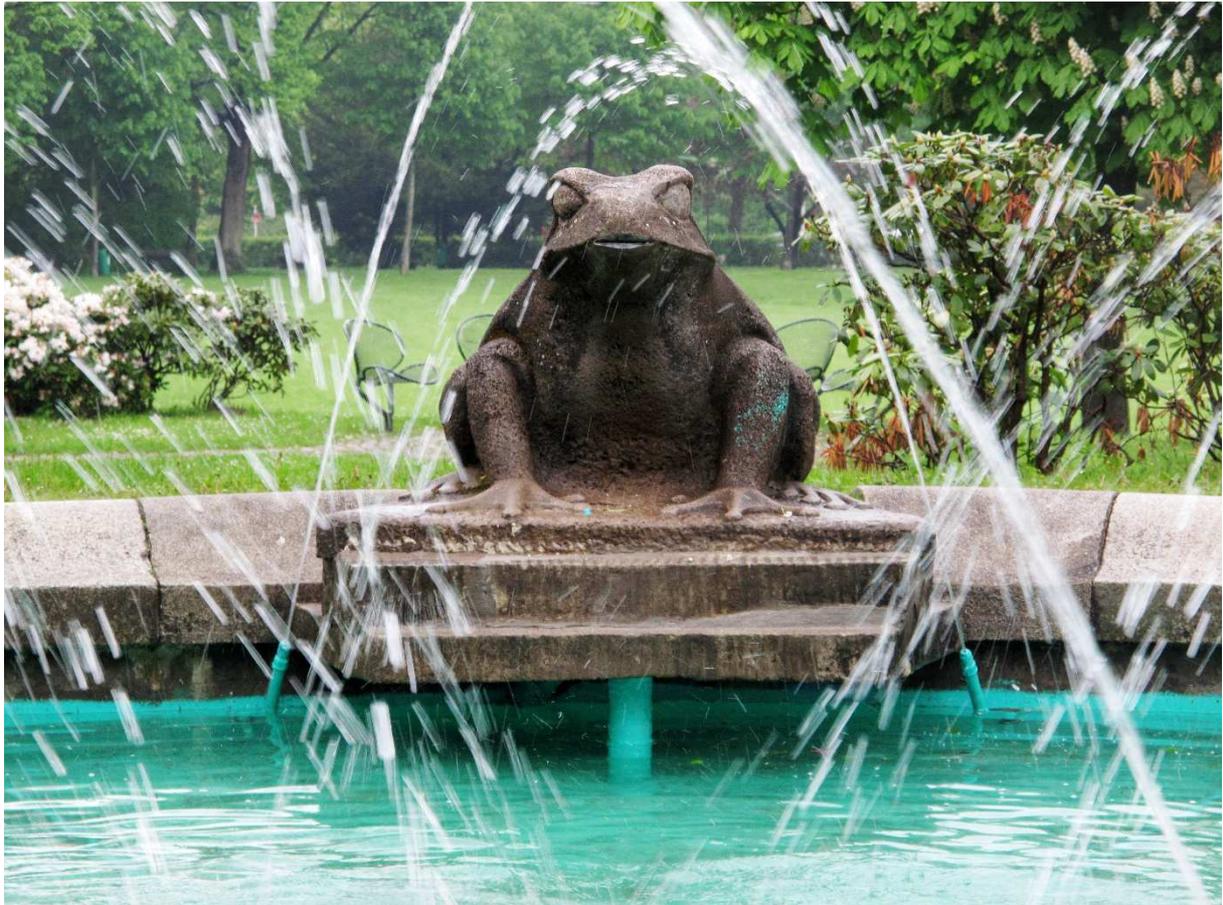
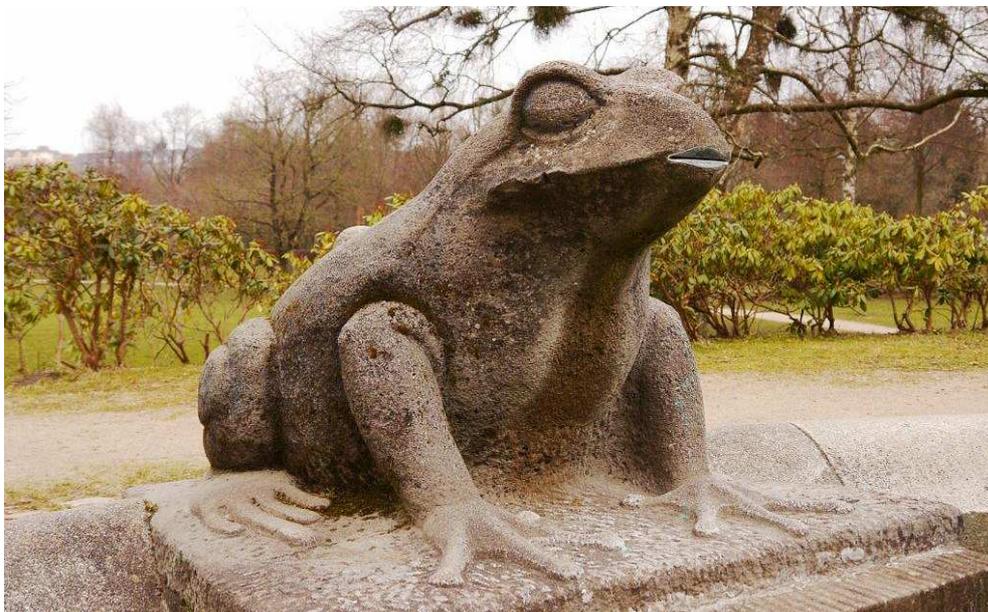
Frosch: Blaue Farbreste an Augen, starker Moos- und Grünbelag. Türkise Farbspritzer auf dem Sockel und dem Frosch von Bemalung des Beckens und der Wasserdüsen. Der Stein ist sehr ausgewaschen, Risse an Kopf und Hinterteil.

Einfassung: etwas Grünbelag, Betonfugen rissig und mit Fehlstellen.

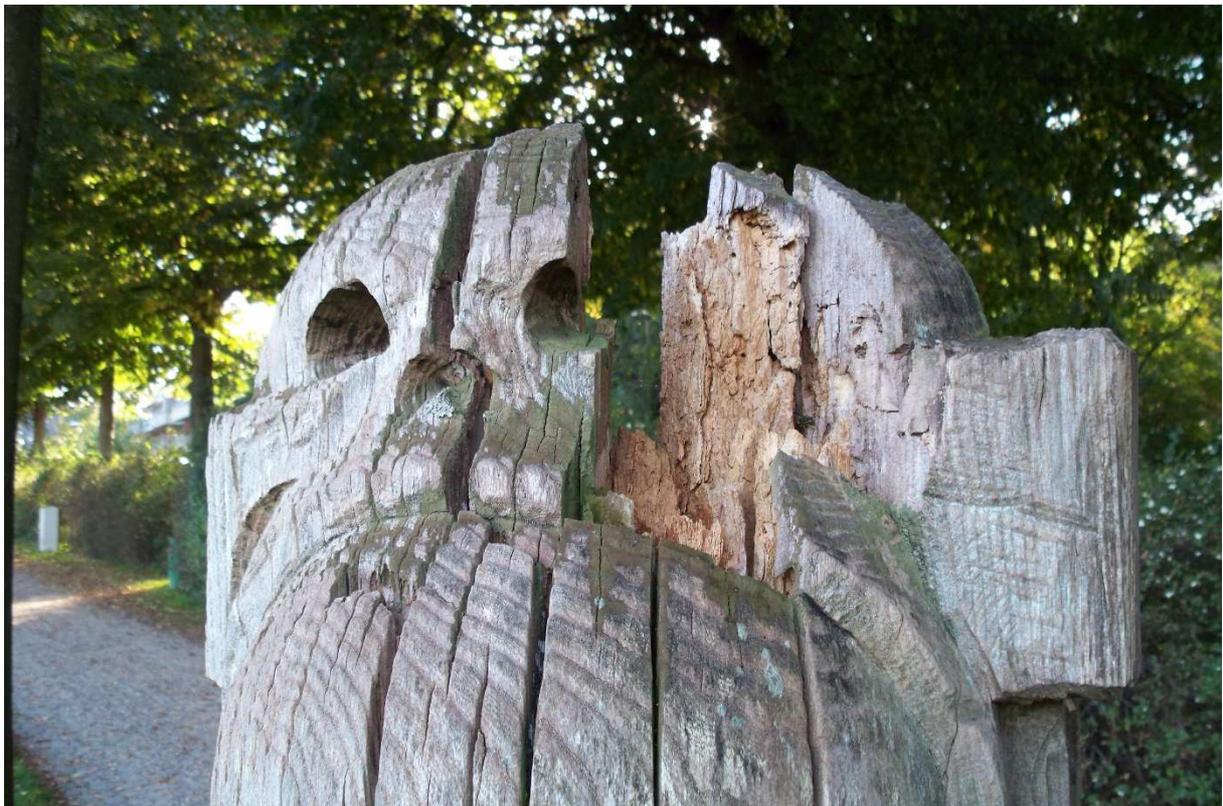
Stark beschädigt durch Wurmbefall. Ausbrüche an der Rückseite und im oberen Bereich, so dass der obere Teil der Skulptur nicht mehr erkennbar ist.

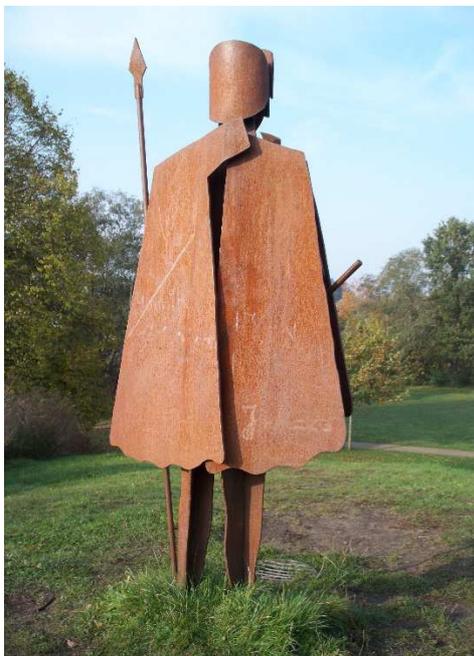
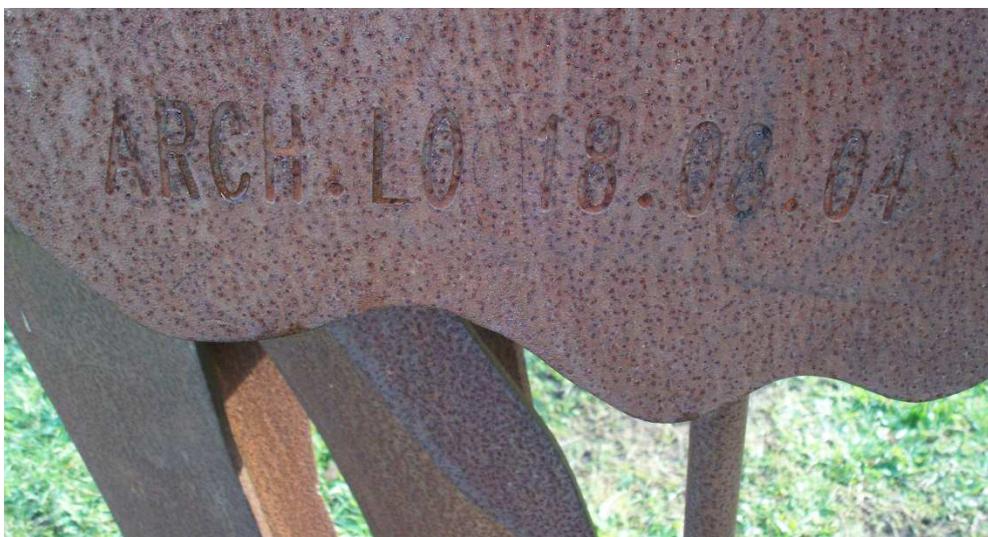
Die Rostpatina weist viele Kratzer auf, Graffiti, Vogelkot, etwas Grünbelag. Die Füße sind vom Gras zugewachsen.
