Kulturkataster

FLENSBURG

Kunst im öffentlichen Raum

Teil 1: Kunst auf Grundstücken der Stadt Flensburg

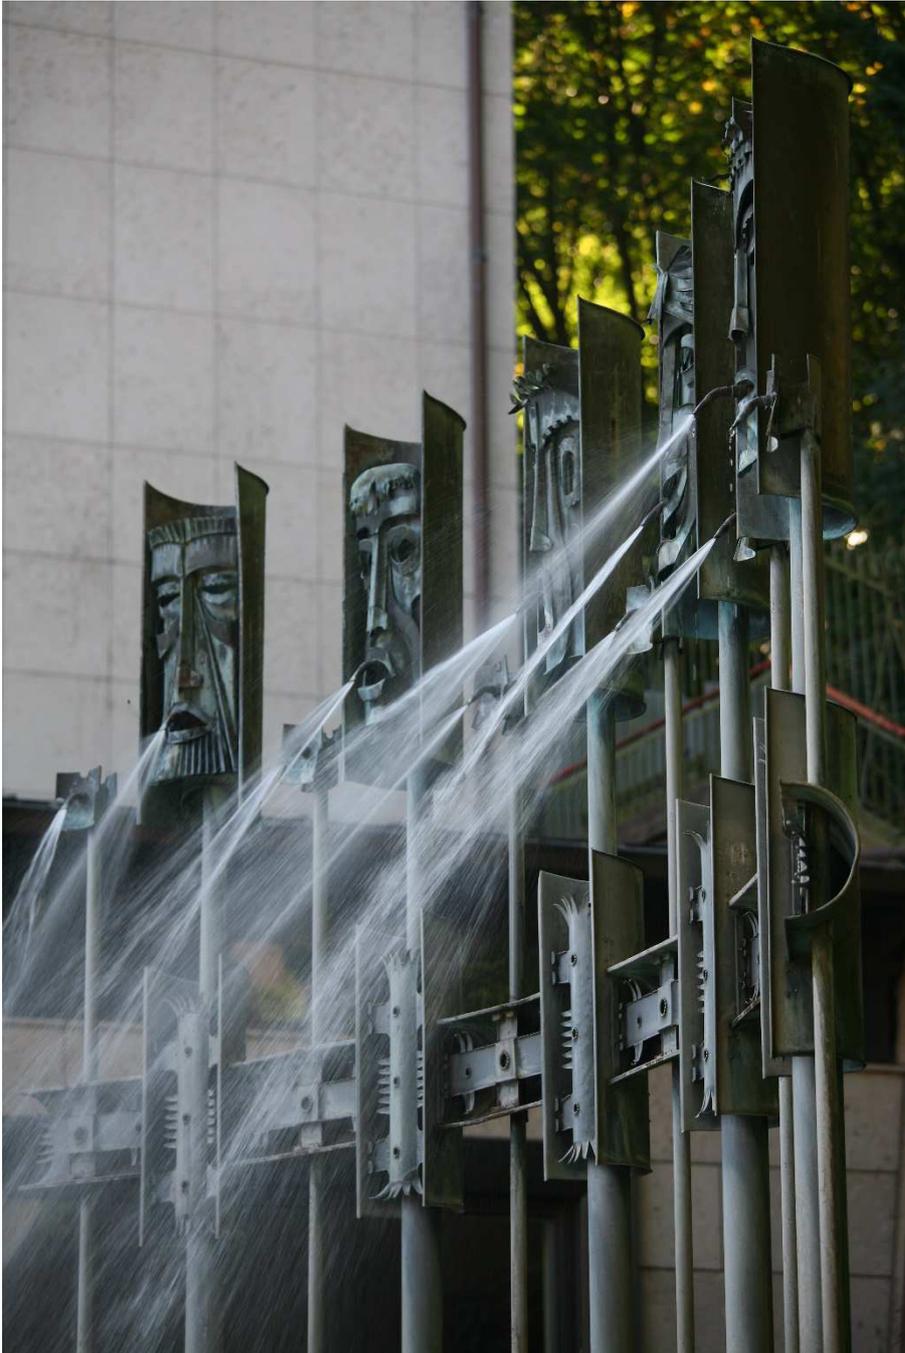
Objekt/Nr.: Maskenbrunnen / 1

Grüne Patina. Auf die Masken sind Nummern (der Reihenfolge) gekritzelt.

Kleine Rostflecke, weiße Flecken durch Kalkablagerung, leichter Grünbelag.

Am mittleren Stab ist eine Ecke vom Ornament abgebrochen. Dort hat sich Rost gebildet. An der Rückseite aller Masken sind Dellen (ursprünglich?).

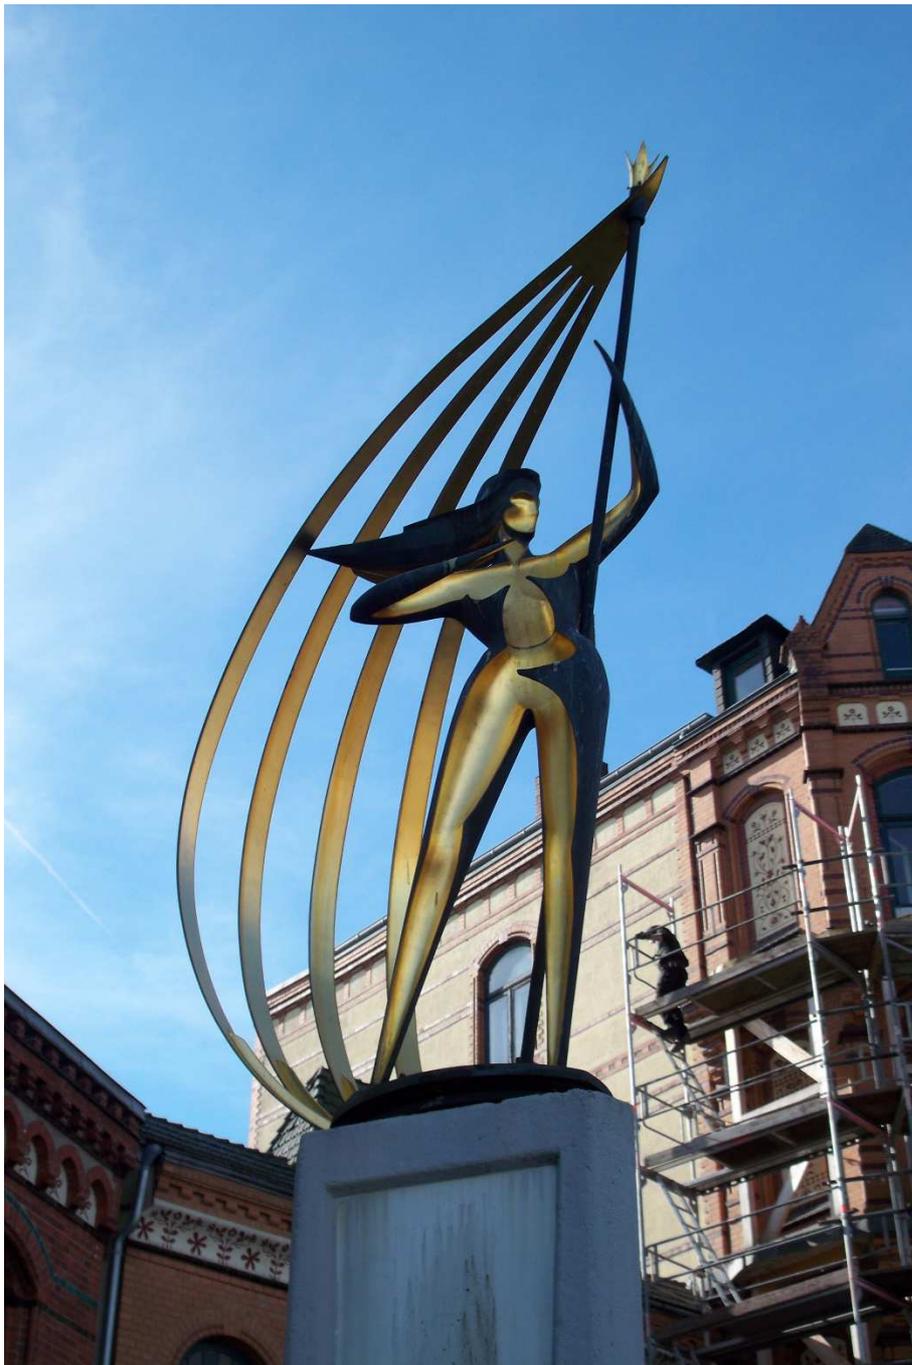
Objekt/Nr.: Windsbraut / 2

Infotafel mit grüner Patina, fleckig.

Skulptur mit Grünbelag und Vogelkot.

Sockel weist Verschmutzung durch Aufkleber, Grünbelag, Graffiti auf. Farbe blättert an einigen Stellen ab, Rostflecken von Bronzetafel.

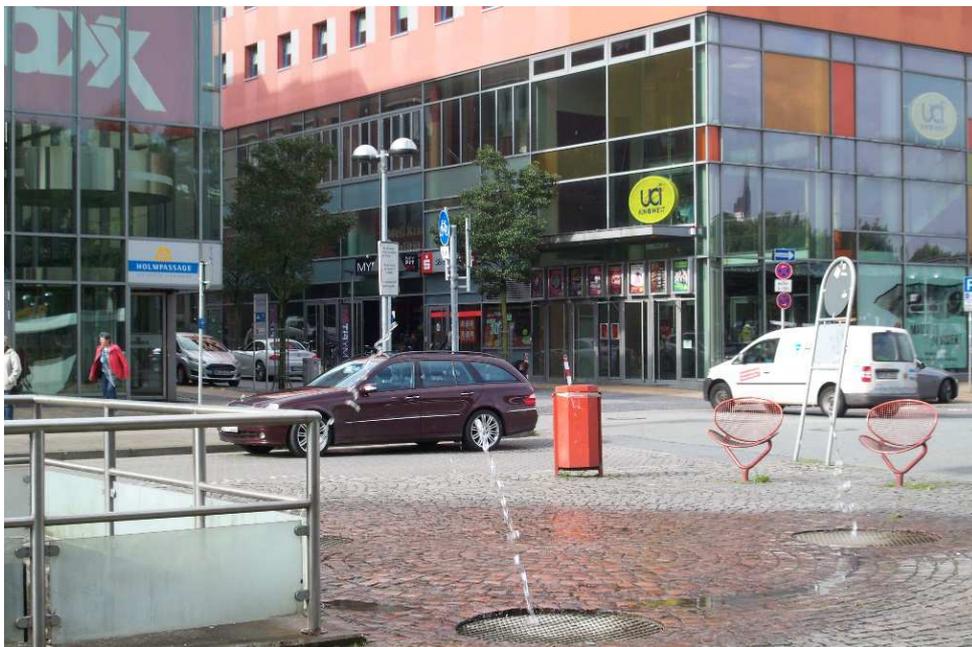
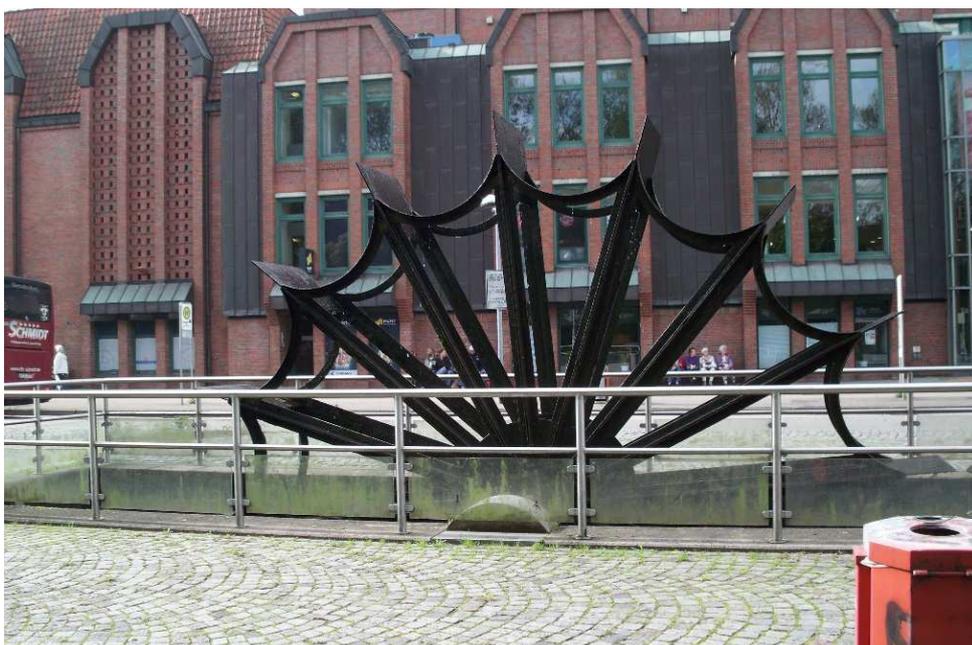
Objekt/Nr.: Platzgestaltung Wasserrad und Springbrunnenanlage (Jumping Jets) / 3

Jumping Jets: sind funktionstüchtig und in Betrieb. Es ist keine Infotafel vorhanden. Obere und untere Gitter sind stark verschmutzt.

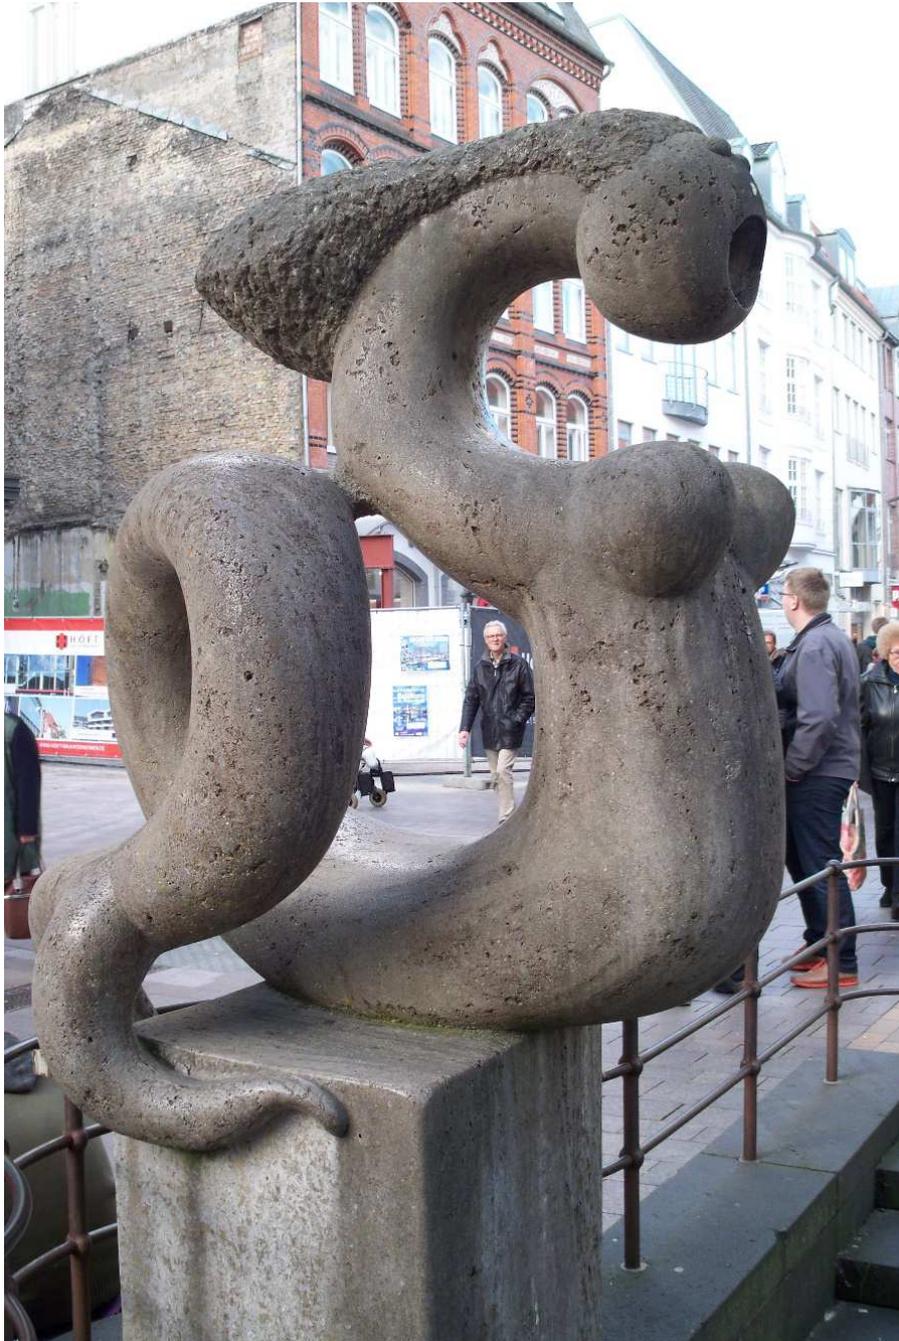
Objekt/Nr.: Holmnixe / 7

Der Stein von Sockel und Skulptur ist porös mit kleinen Löchern, Ausbrüchen und Kratzern.

Becken und Stufen sind verschmutzt, mit Grünbelag, Unkraut. Einzelne Stufenplatten sind gebrochen.

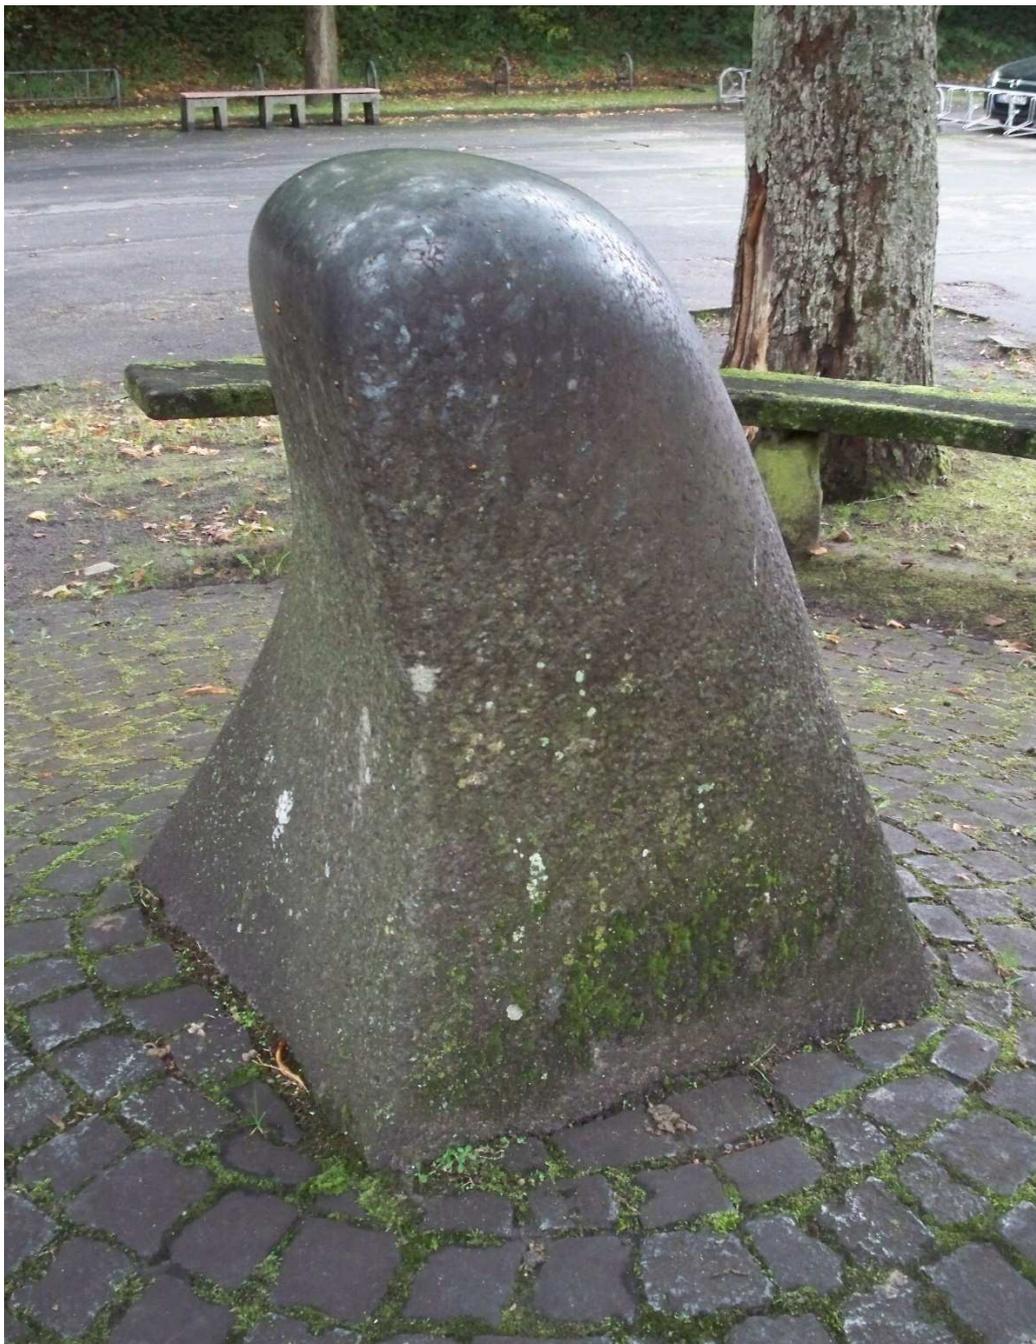
Starker Grünbelag und Flechtenbewuchs, kleine Löcher.

Die Sitzbänke sind verrottet und voller Grünbelag. Die Pflasterung ist voller Moos und Unkraut.

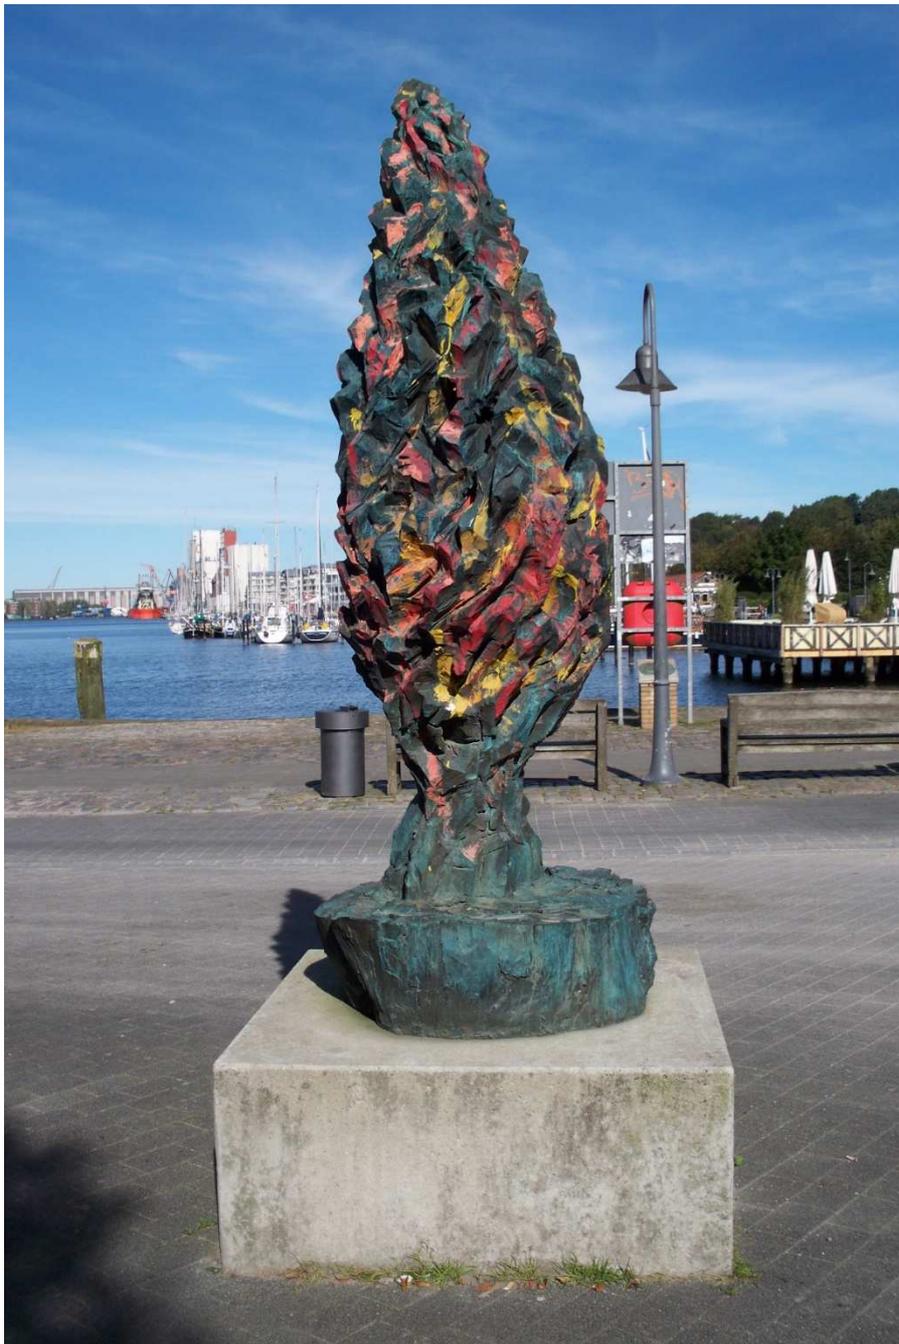
Der Betonsockel hat Risse und ist durch Grünbelag und Flechten verschmutzt.

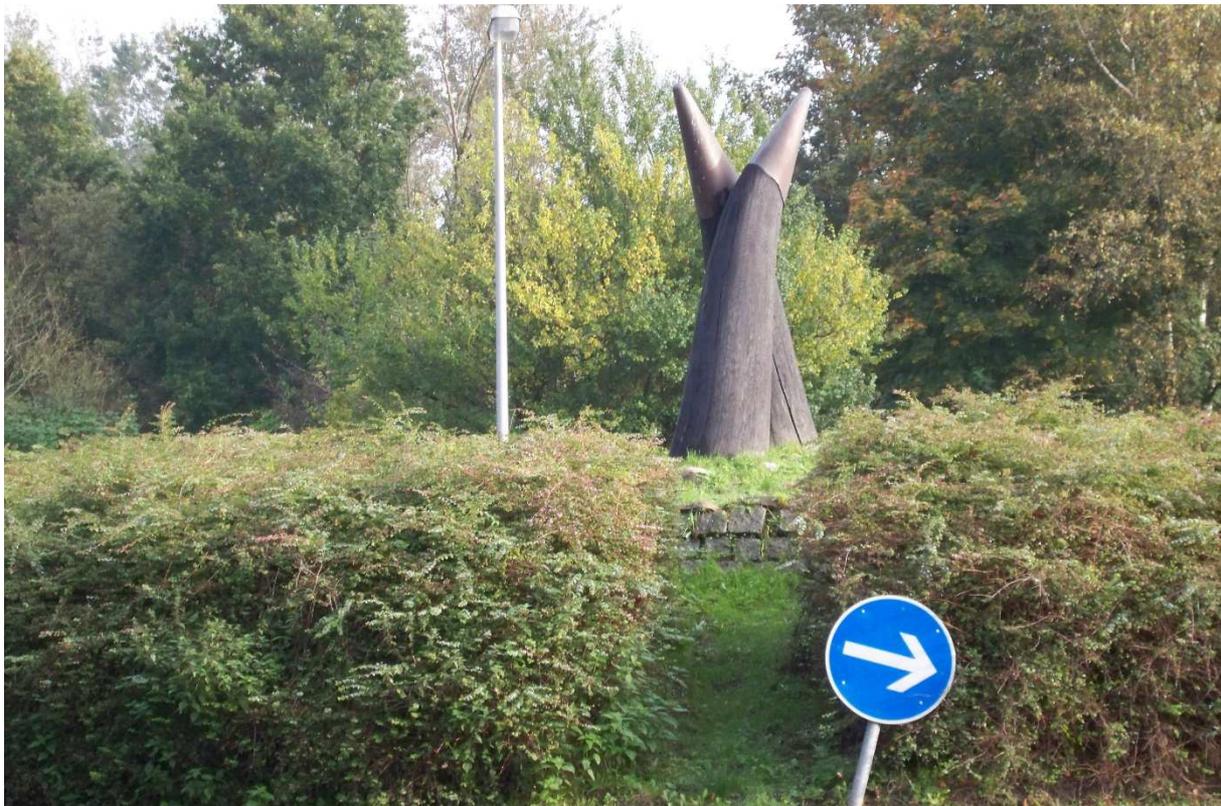
Risse im Holz, Vogelkot, Patina auf Kupferblech.

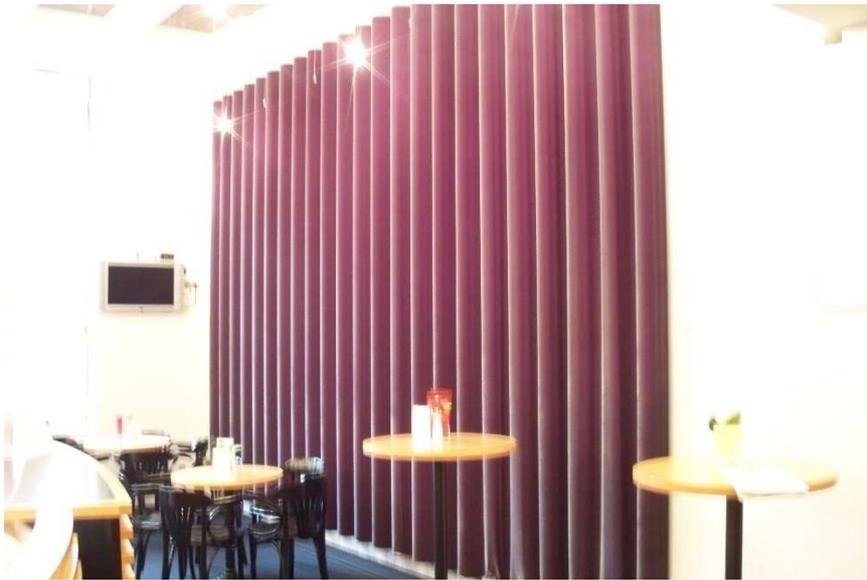
Der rechte Vorhand ist unten an einigen Stellen gerissen, so dass die Aluminiumbänder sichtbar lose herab hängen. Der Stoff des linken Vorhangs ist an der Verbindung Stoff-Aluminiumband an einigen Stellen gerissen. Beide Vorhänge sind leicht ausgebleicht.

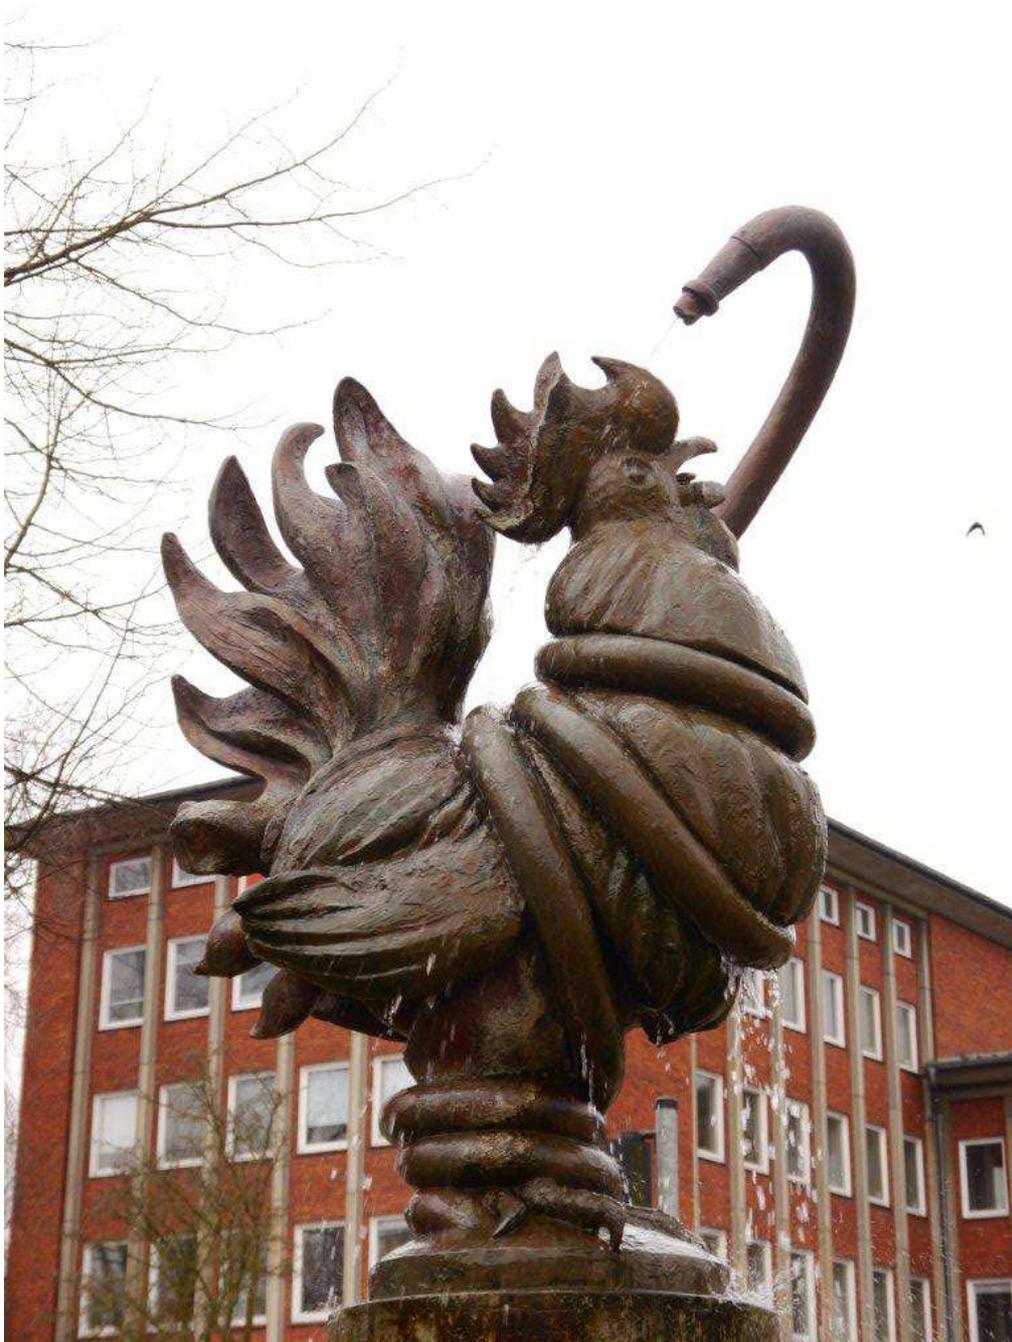
Der Brunnen ist in Betrieb. Das Becken weist Grünbelag und Verschmutzung durch Blätter auf. Am Betonsockel sind Rostflecken von der Skulptur. Die Infotafel ist kaum lesbar, verschmutzt und mit Rostbelag.

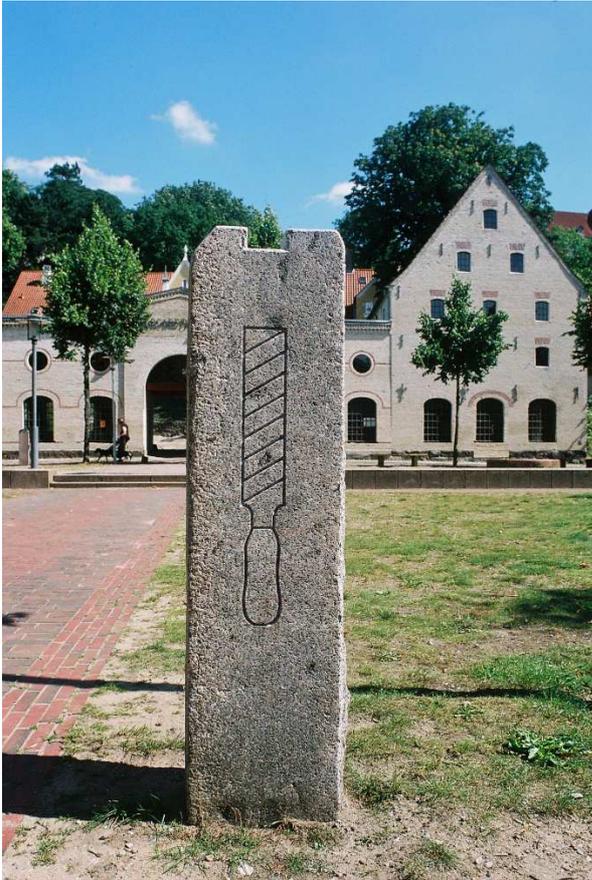
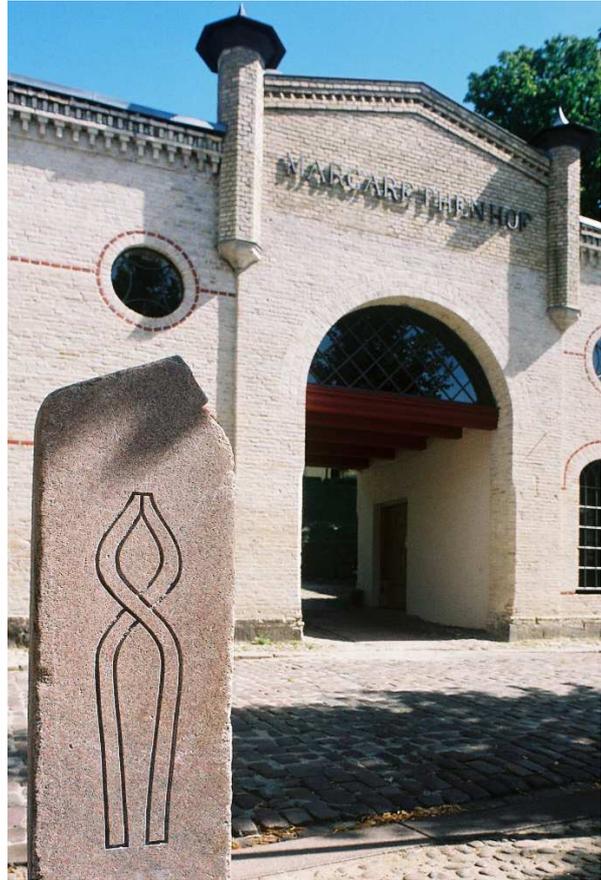
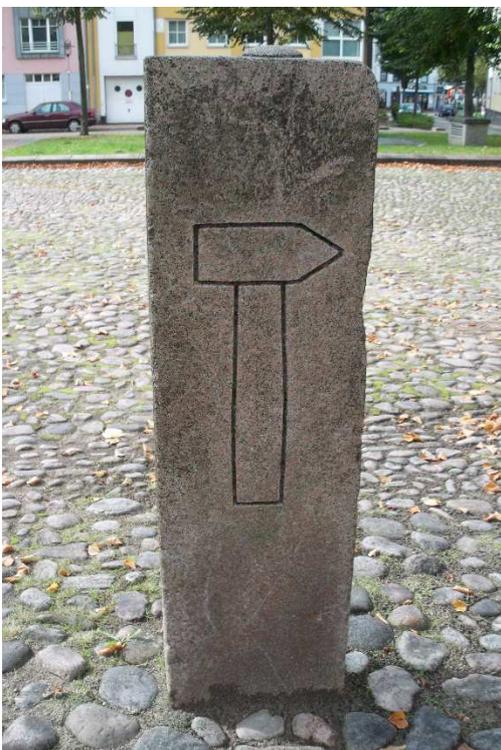
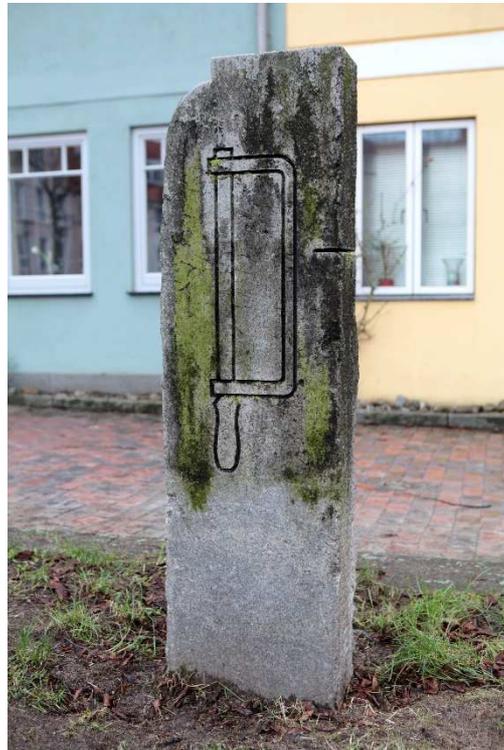
1. Moos- und Grünbelag. Kleine, wenige Kerben im Stein
2. Moos- und Grünbelag. Kratzer.
3. Moos- und Grünbelag.
4. Starker Moos- und Grünbelag. Kratzer und Risse im oberen Bereich

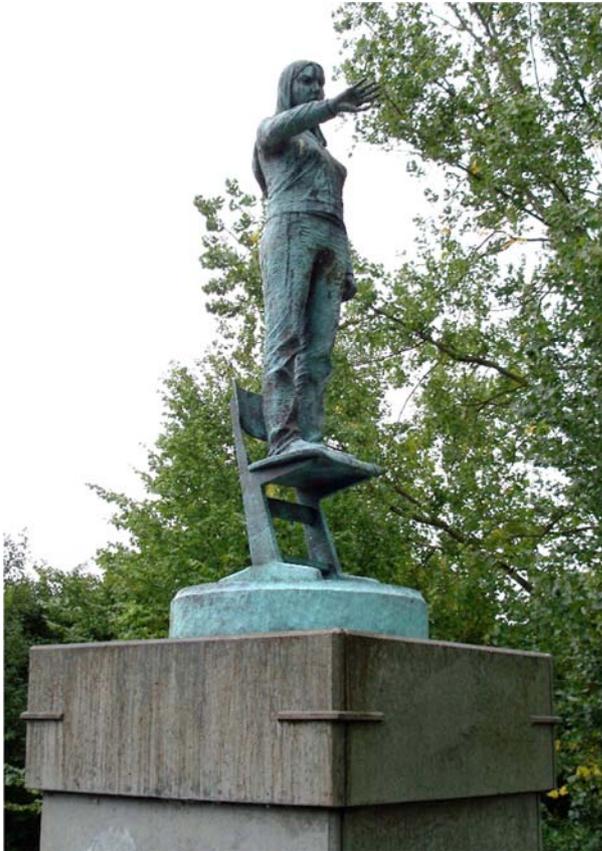
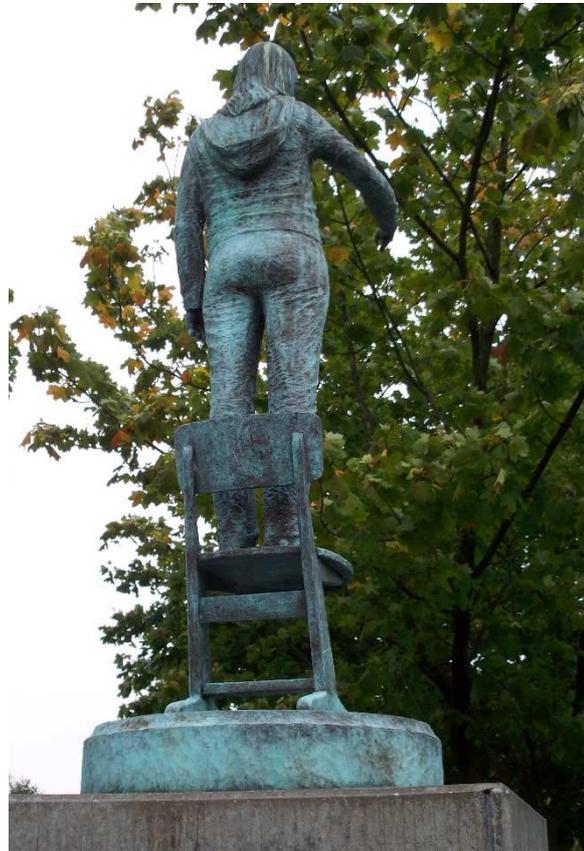
Viel Grünbelag. Reinigung ist notwendig. Die grüne Patina ist in Ordnung.

Betonsockel: Aufkleber, Schmutz- und Grünbelag, Rostflecken von der Skulptur.

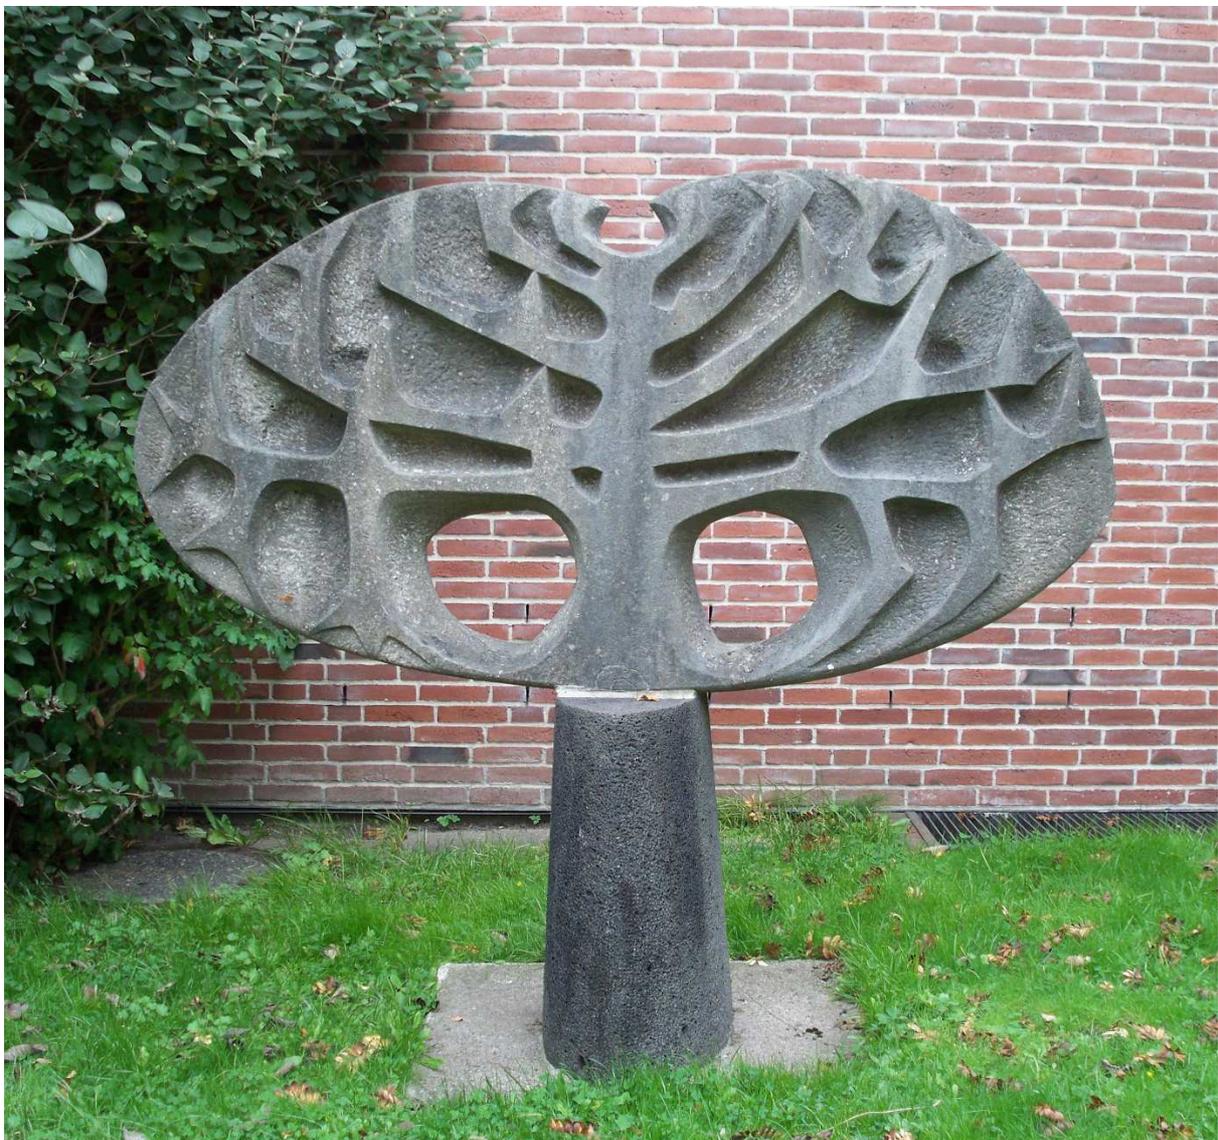
Objekt/Nr.: Skulptur „Baum-Blatt-Motiv“ (Kunst am Bau) / 32

Weißer Fuge zwischen Sockel und Skulptur stört optisch.

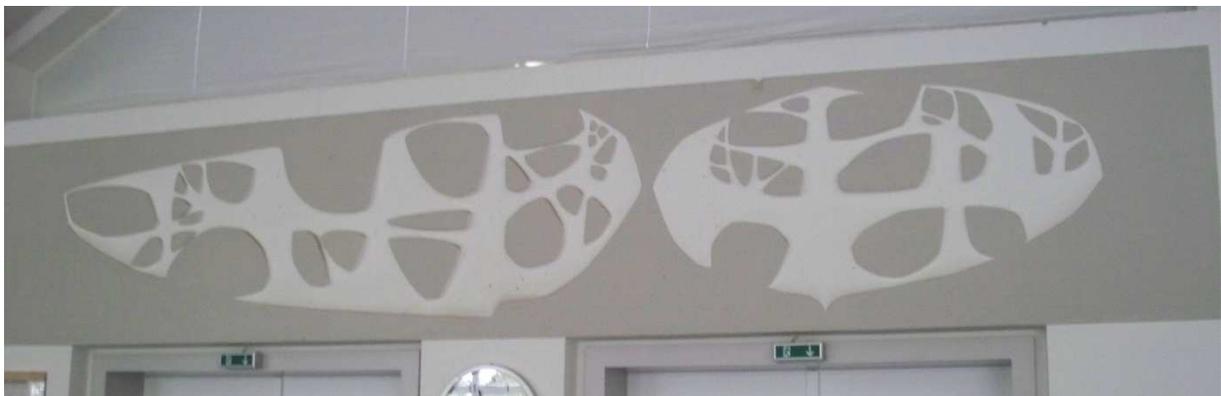
Relief links

Linkes Relief: senkrechte große und kleine Risse! Kleine abgebrochene Ecke wurde repariert und mit Rauputz sichtbar gelassen.

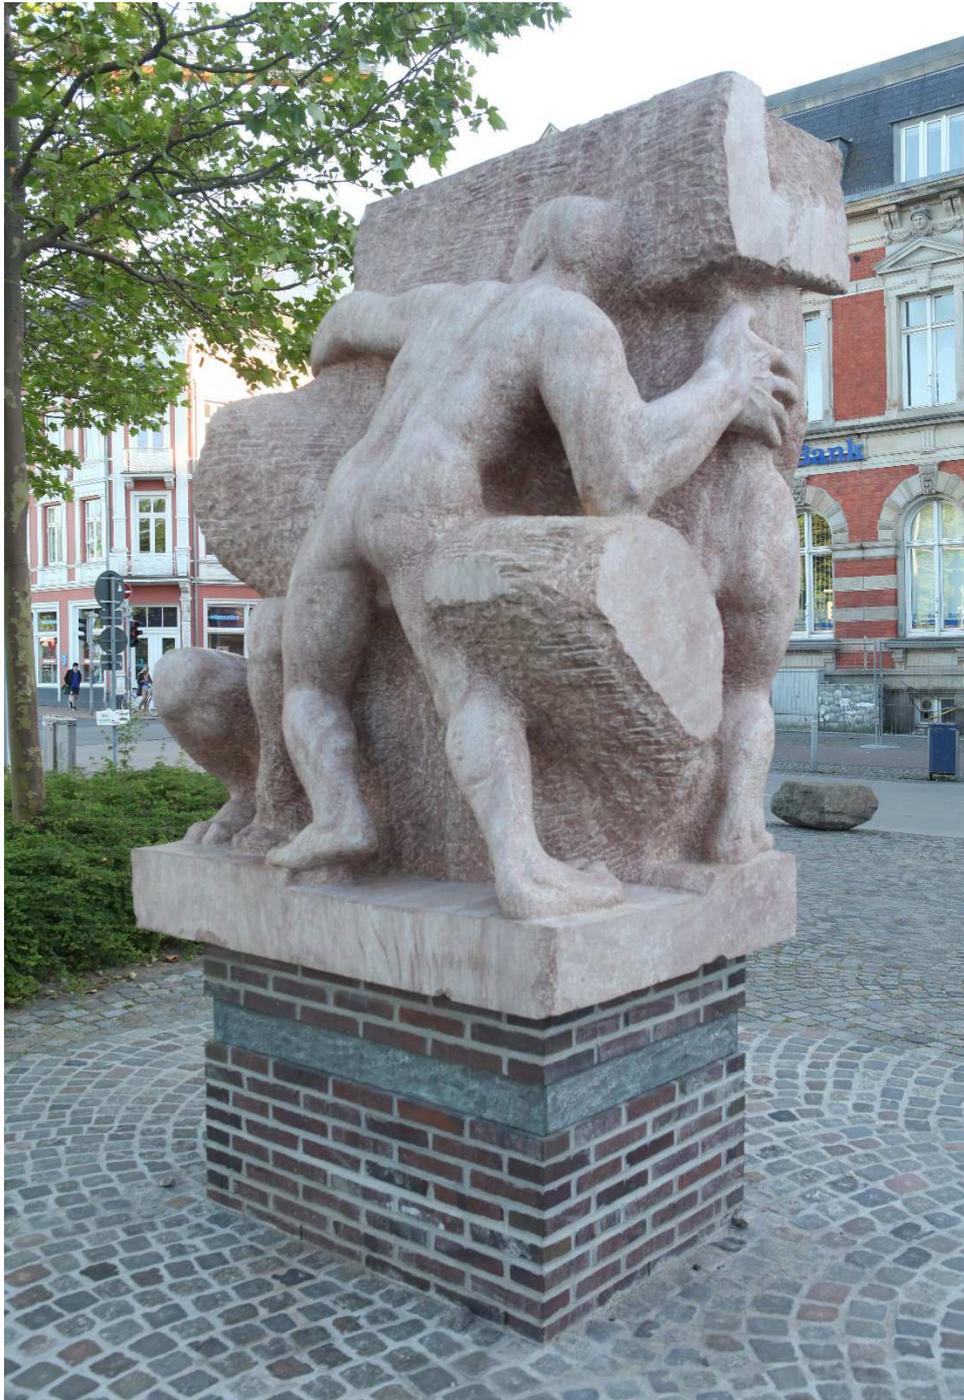
Objekt/Nr.: Prometheus, Denkmal an Opfer der NS-Herrschaft / 39

Steinskulptur: Moosbefall im oberen Bereich. An Front unten links großer langer Riss (evtl. ursprünglich). Allseitig Abplatzungen an Figurensockelplatte. Kleines Loch an rechter Seite. Sonst sauber und guter Zustand.

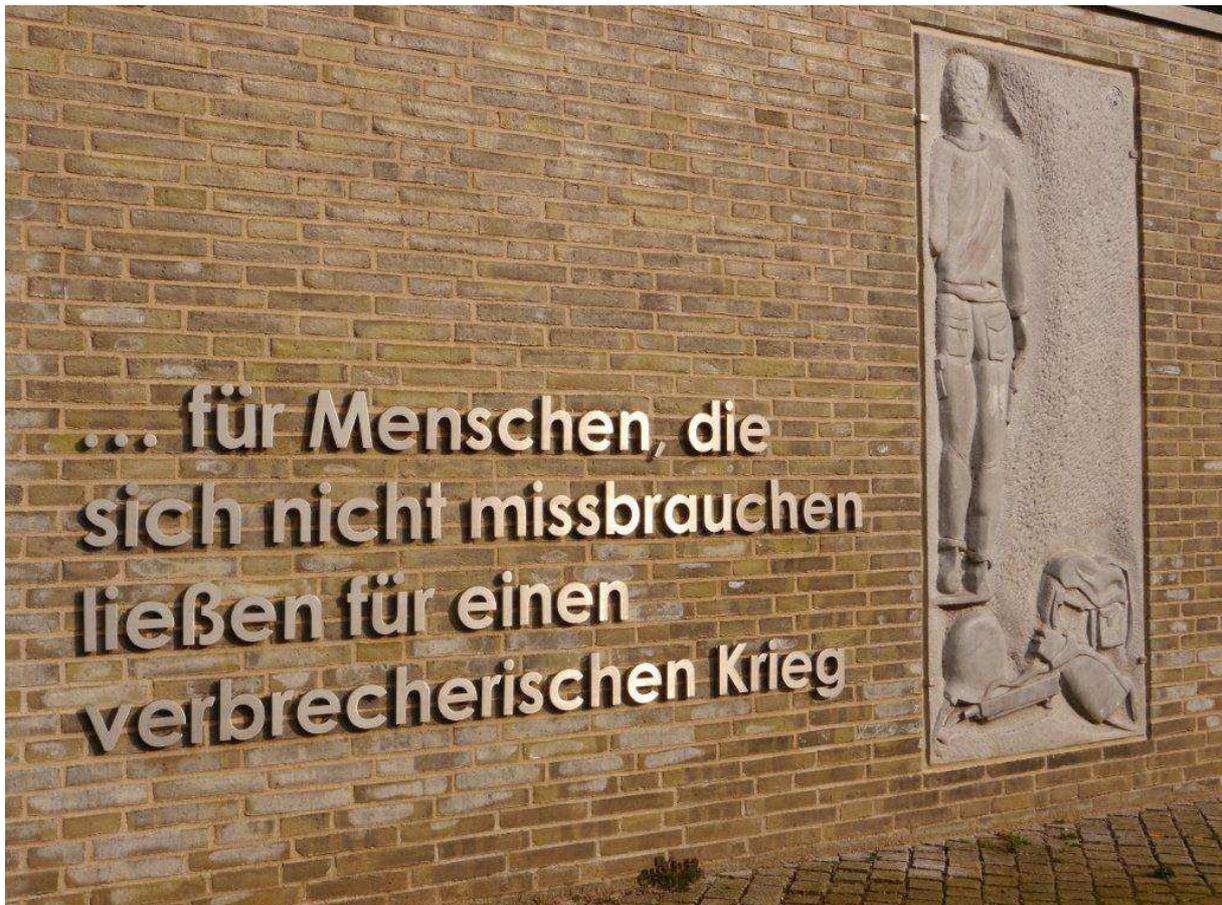
Objekt/Nr.: Deserteursdenkmal / 40

Relief: Schmutz, etwas Flechtenbelag, ca. 10 cm langer, senkrechter Riss im oberen linken Bereich.

Buchstaben: kleine Schmutzspuren, weiße Flecken (Korrosion?)

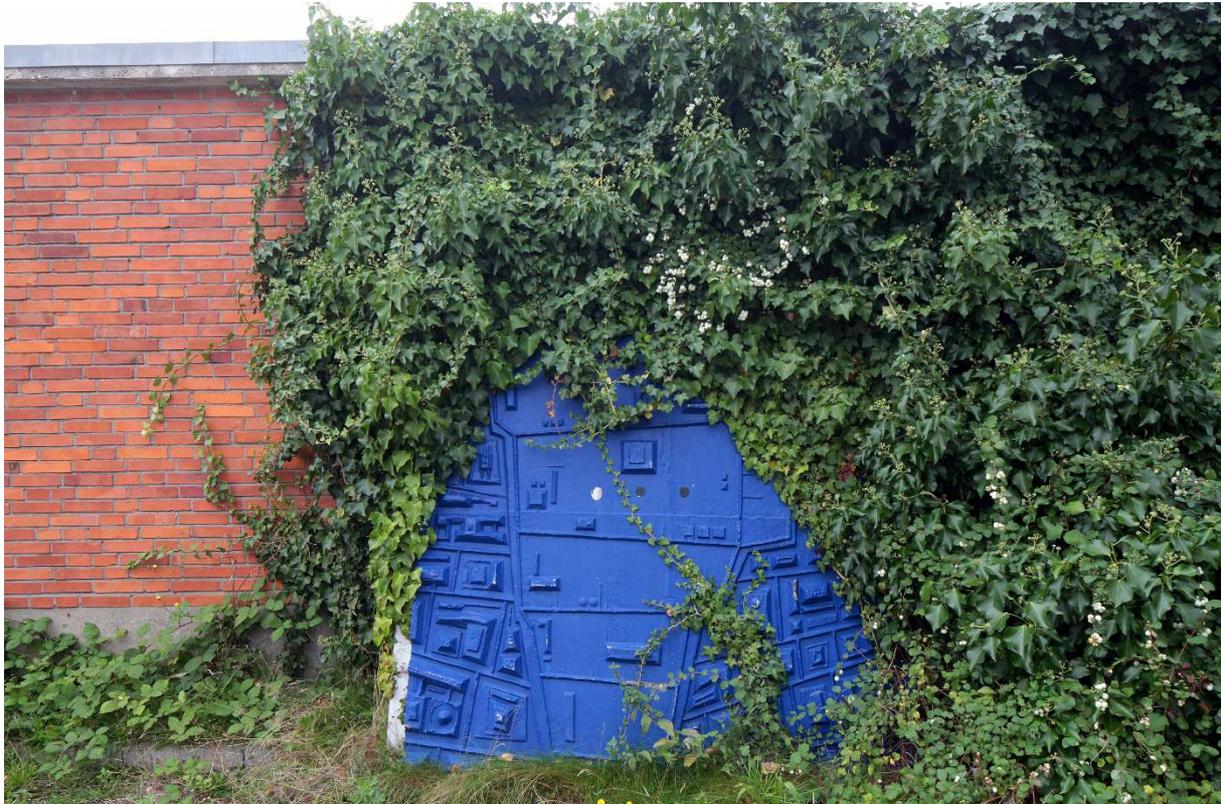
Objekt/Nr.: Blaues Betonrelief / 43

Starker Efeubewuchs, dringend zu entfernen!

Abplatzungen von Farbe und Beton am Relief, 2 schwarze, runde Reste von Schaumstoff.

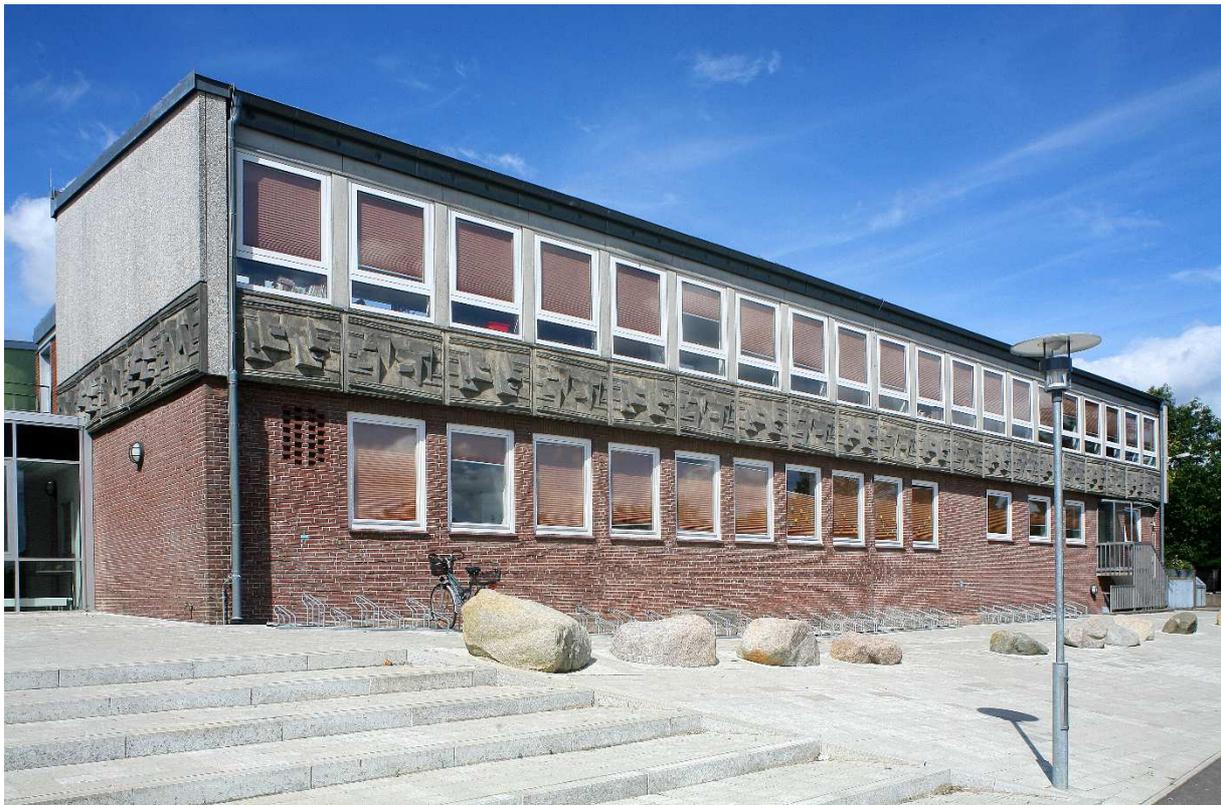
Objekt/Nr.: Betonreliefs, Fassadengestaltung / 50

Am Südflügel sind die ersten 2 Reliefs der Westseite eingeschnitten, so dass Teile fehlen, um Platz für den Verbindungsbau des Schulneubaus zu schaffen.

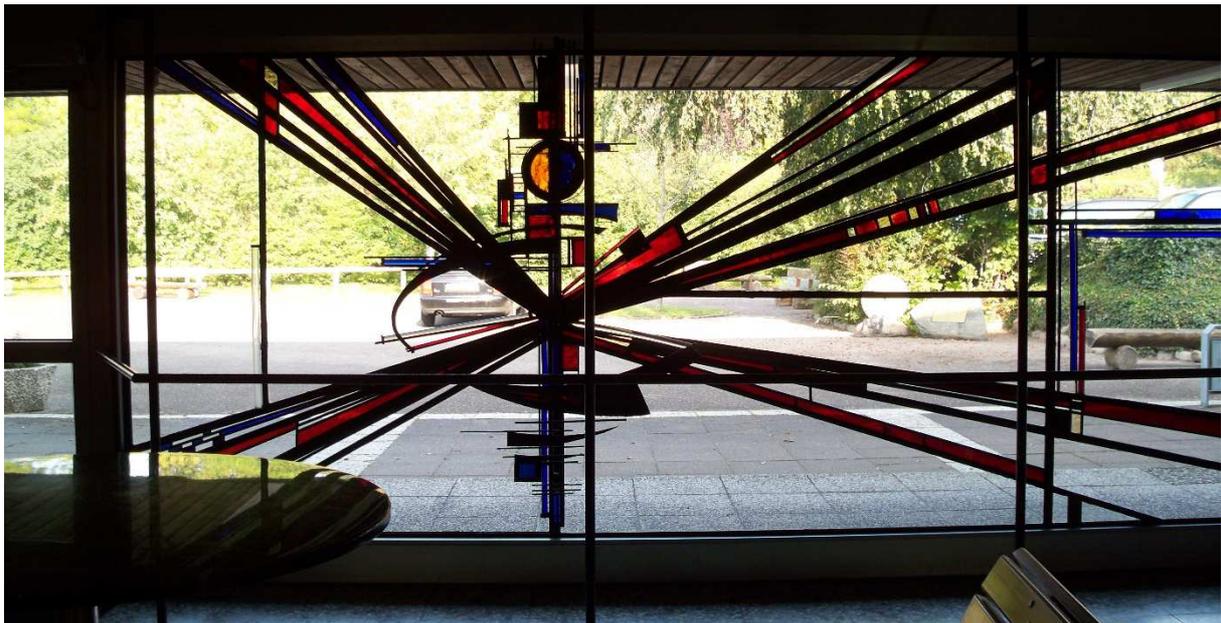
Objekt/Nr.: Glasfenster (Kunst am Bau) / 51

Außen: Schmutz, Kittausbrüche, rostige Stellen, Fehlstellen mit weißen Putz geflickt

Energetisch schlecht, da Einfachverglasung. Frau Buck (stllv. Schulleiterin) wünscht sich Informationstafel. Laut Frau Buck kann nur eine Glaserei (ehemals Günter Kruse) in Flensburg für die Kitt- Reparaturen beauftragt werden.

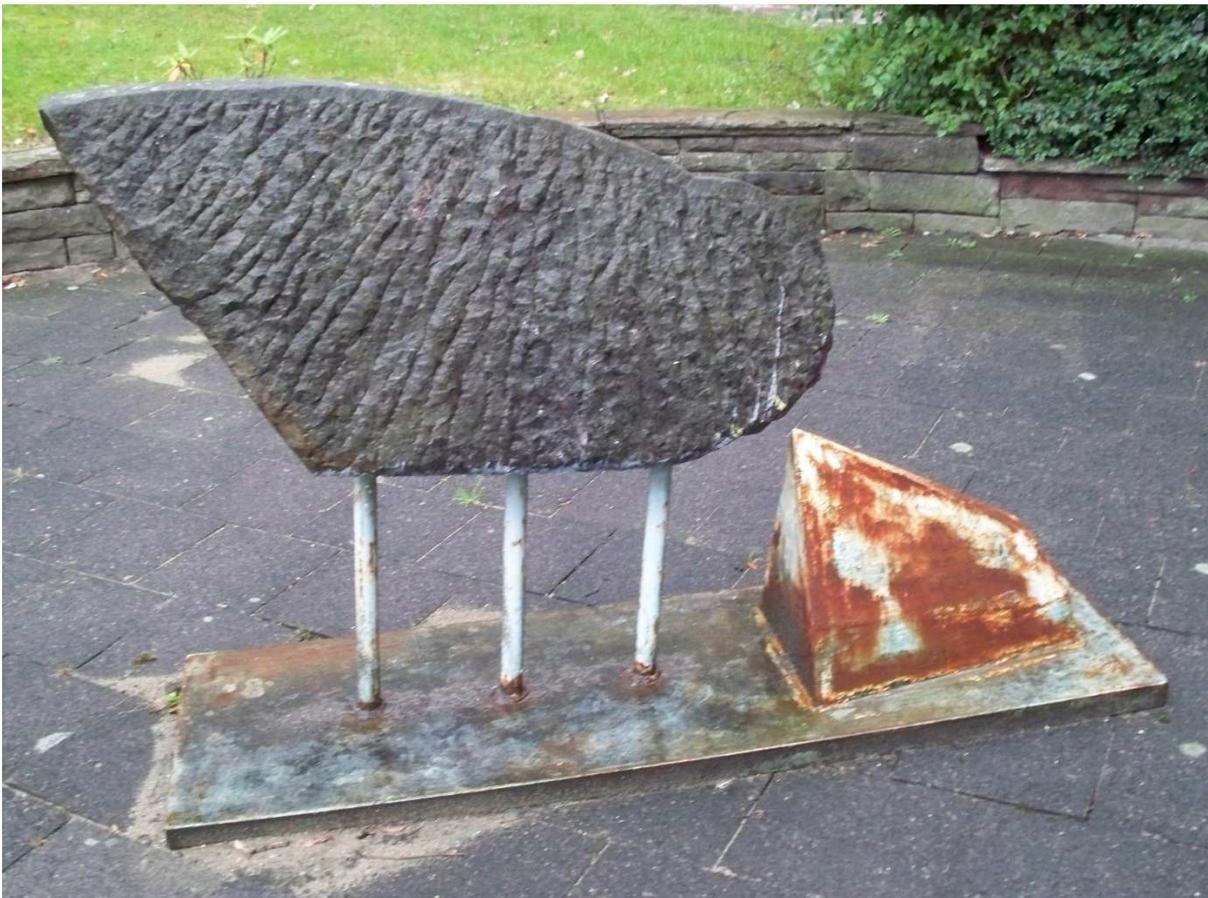
Nr. 52 – 1

1. Starker Grünbelag und Flechten, rote Farbreste auf der Oberseite, Schmutz auf den Eisenschienen.
2. Bunte Farbspuren auf dem Stein (ursprünglich?), Farbabplatzungen, starker Grün- und Rostbelag, Flechten.
3. Starker Grünbelag, Flechten, großer grauer Farbleck.
4. Starker Grünbelag, Flechten, Vogelkot, Farbleck.
