Kulturkataster

FLENSBURG

Kunst im öffentlichen Raum

Teil 1: Kunst auf Grundstücken der Stadt Flensburg

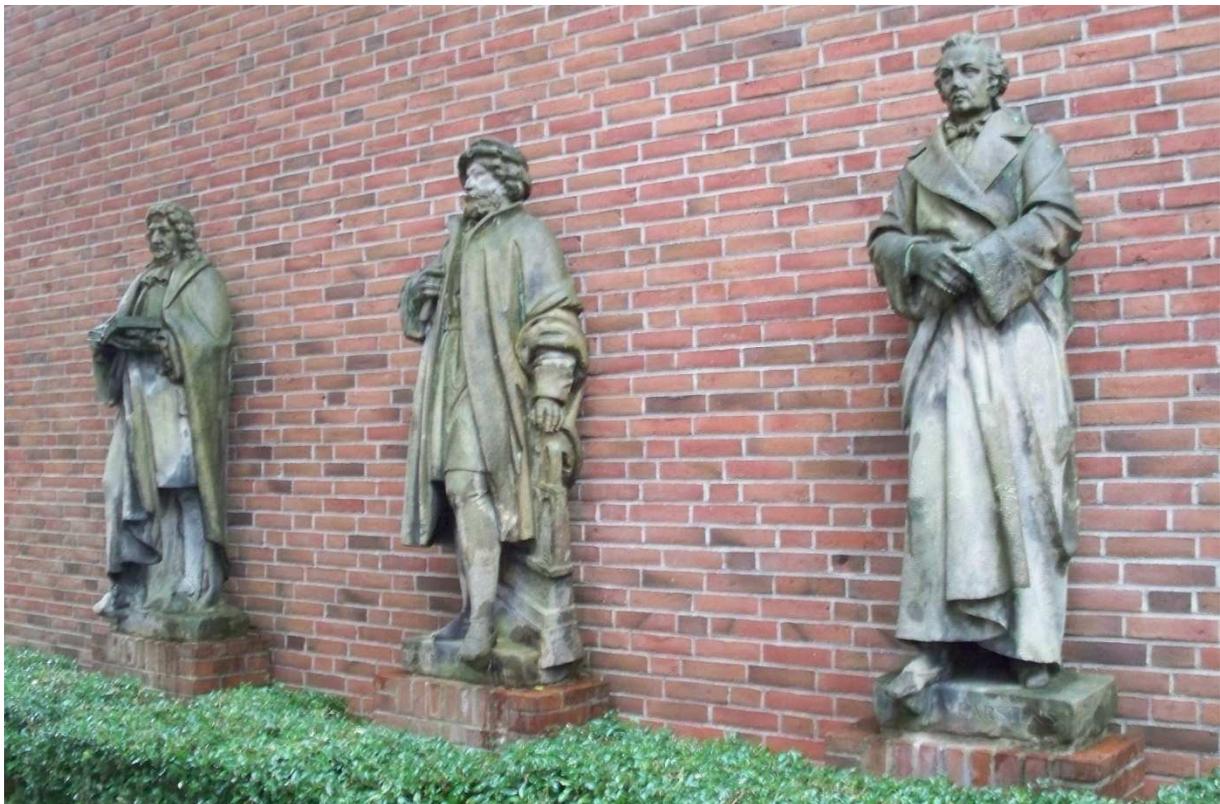
Objekt/Nr.: 3 Standbilder / 53

Starker Grün- und Flechtenbelag. Bei Gauss ist an der Plinthe eine reparierte Bruchstelle und vorn an der Statue Abplatzungen. Bei Brüggemann zwei große reparierte Bruchstellen, bei Carstens vorn Abplatzungen.

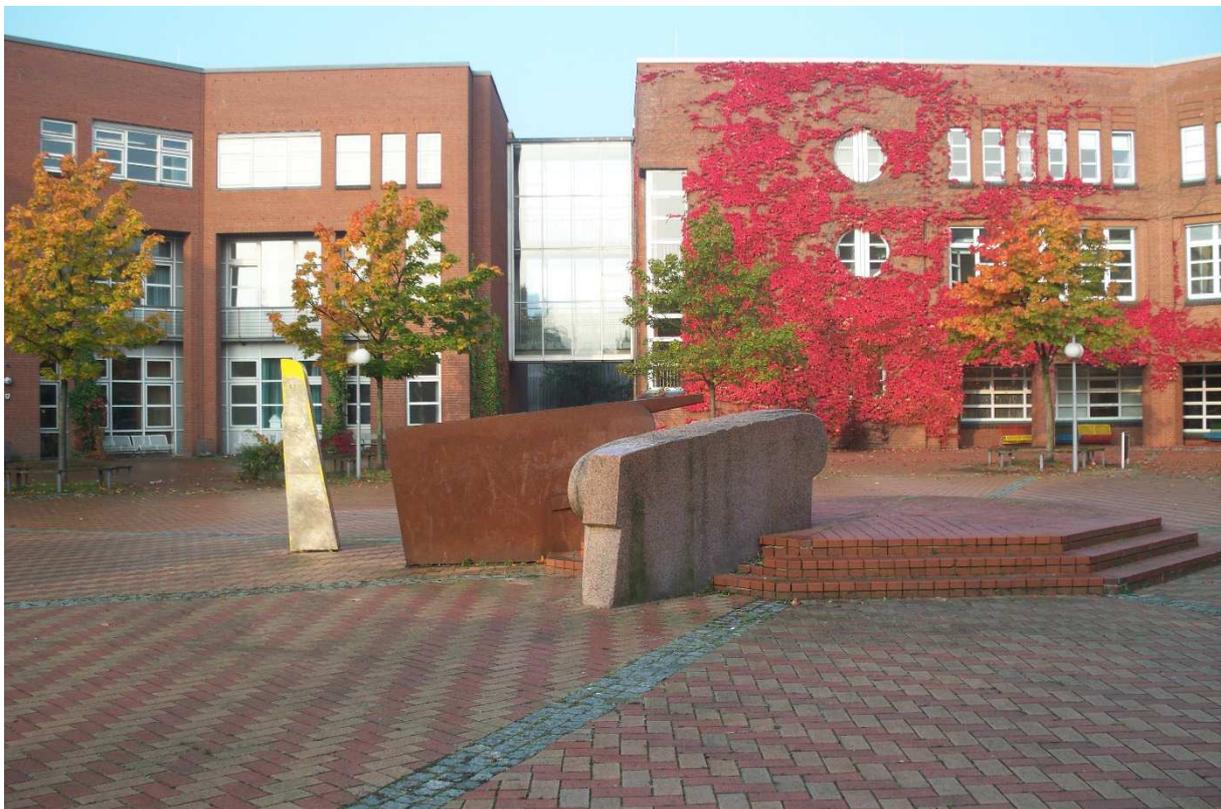
1. Aufkleber und blaue Farbspritzer
2. An gesamter Skulptur starke Verunreinigungen durch Farbe, Graffiti. Im unteren Bereich Schmutz, wenig Grünbelag
3. Graffiti, starker Moss- und Grünbelag. Ein senkrechter Riss, viele kleine Kratzer (evtl. von Reinigung?)

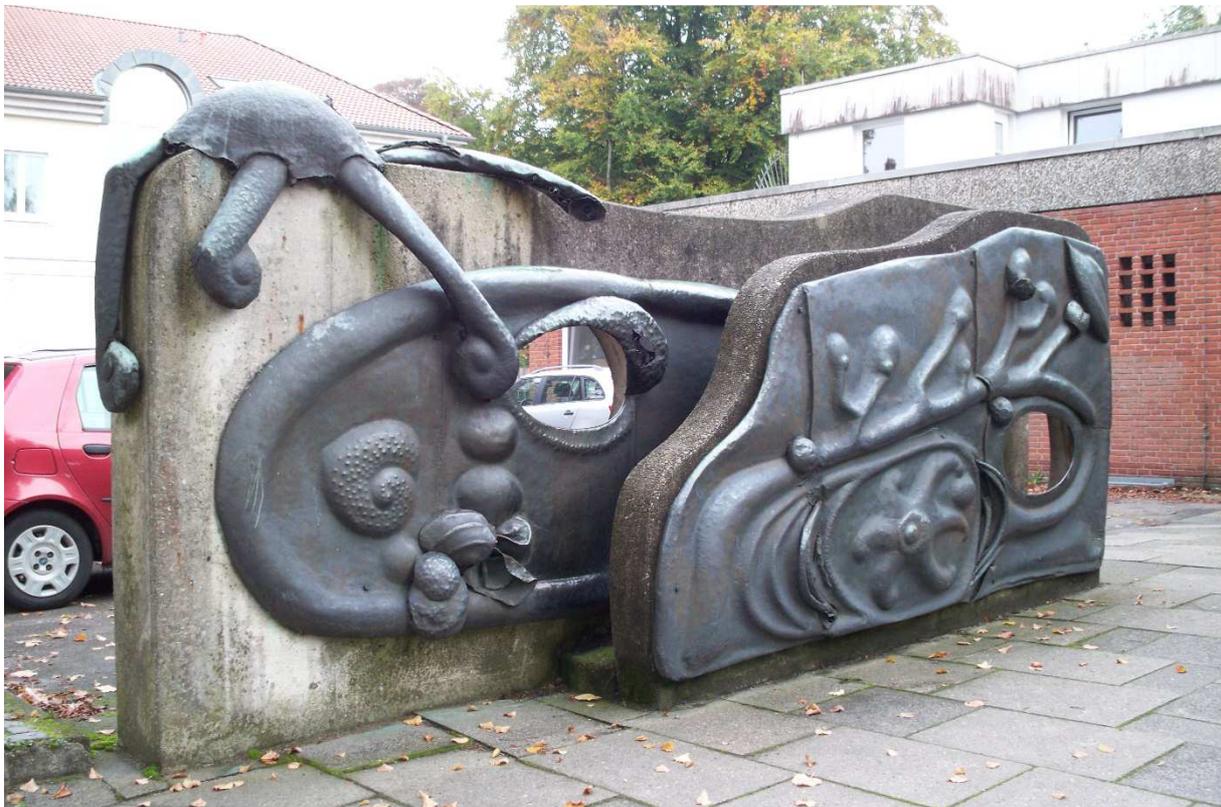
Objekt/Nr.: Kunst am Bau, Schildkröten-Relief / 59

Hinteres Relief: Rostflecken, Kratzer, Schmutz und Abrieb.

An beiden Wänden Graffiti, starker Grünbelag und Flechtenbewuchs sowie Rostflecken.

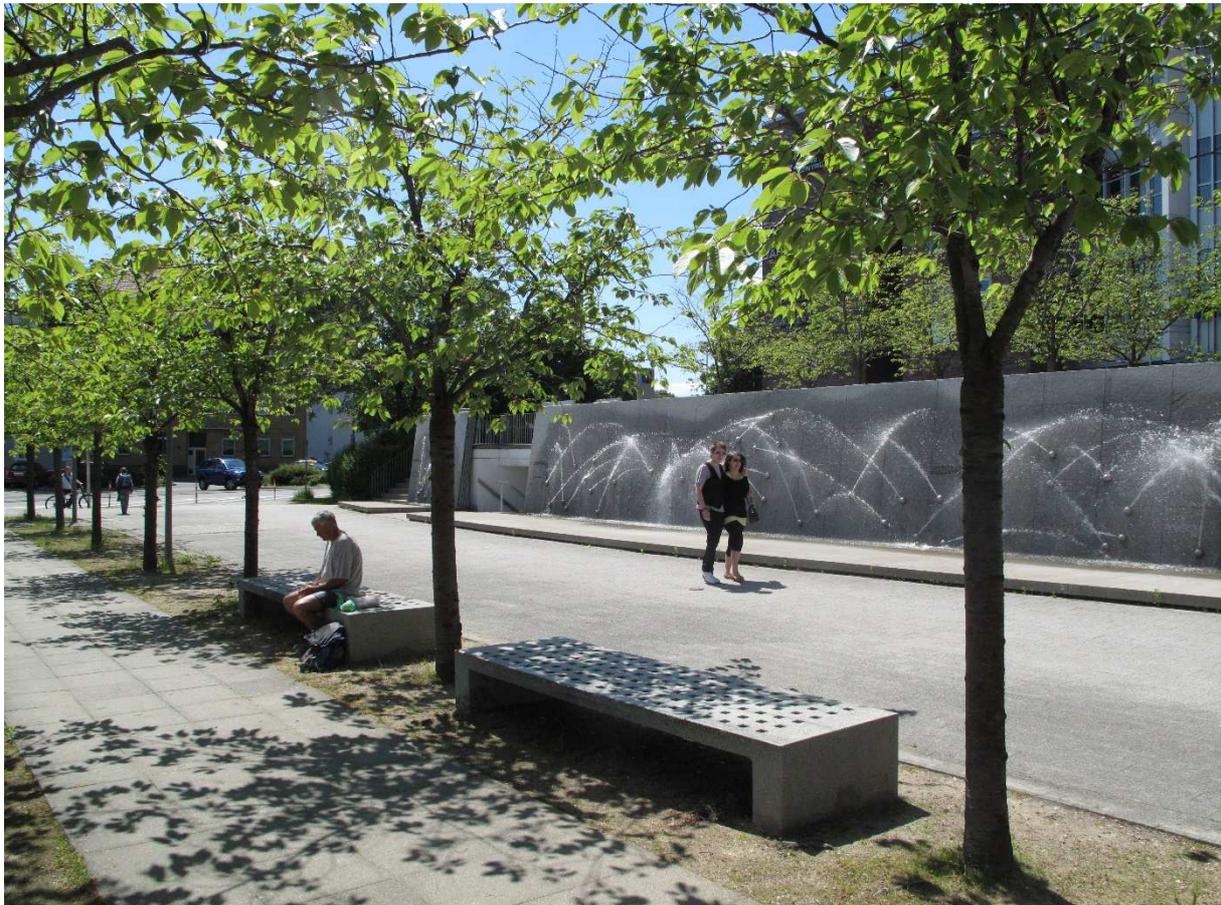
Objekt/Nr.: Wasserwand / 62

1 Aluminium-Halbkugel fehlt, nur noch der Wasserhahn vorhanden. An der Wand ist ein brauner Schmutzbelag, dort wo das Wasser hinkommt. Risse an linker Seite unten und rechter Seite oben. Auf den Aluminium-Halbkugeln und im Becken ist der weiße Kalkbelag sehr stark. Leichter Grünbelag im Becken. Die Betonplatte weist Schmutz und Kalkflecken auf.

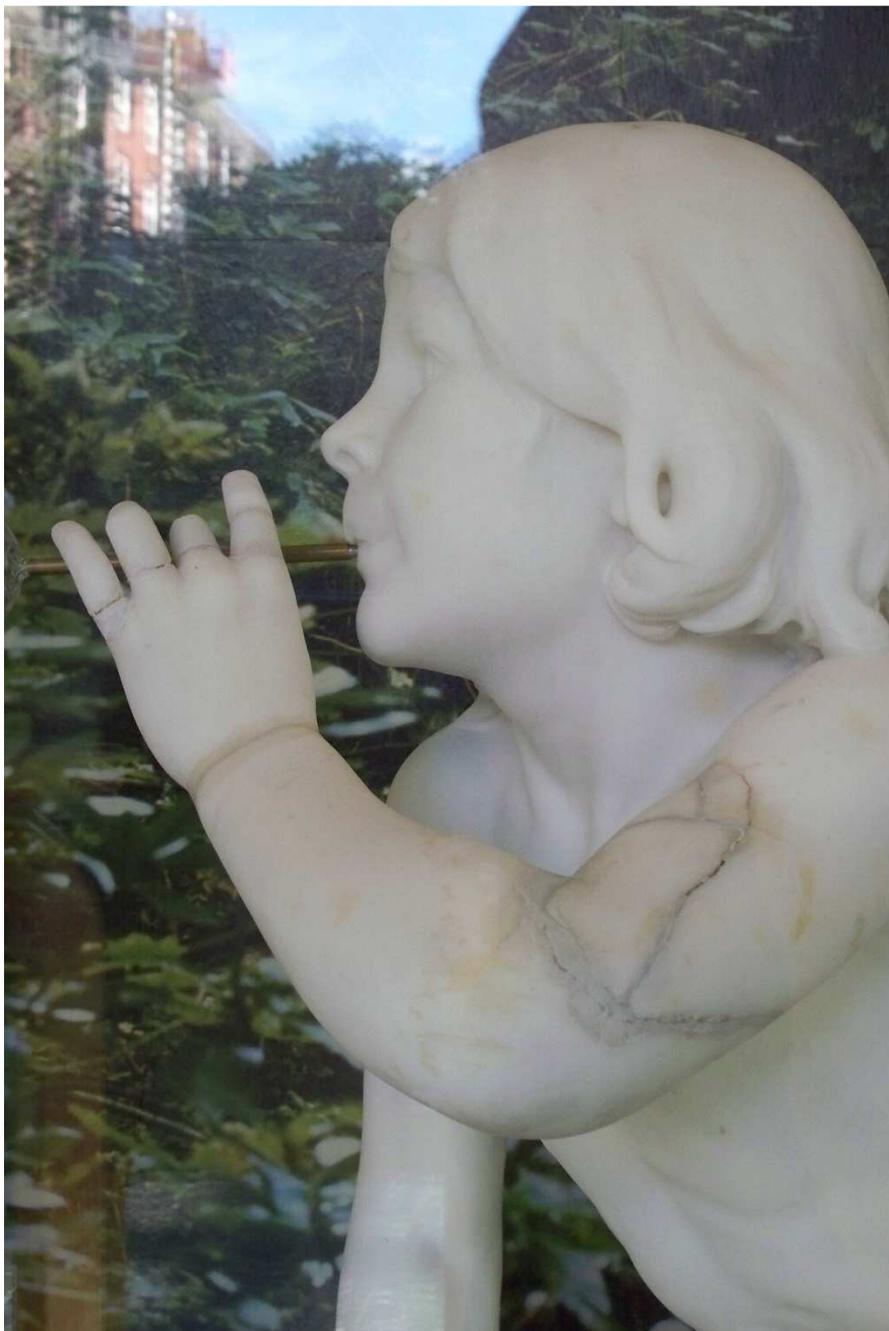
Objekt/Nr.: „Seifenbläser“ / 63

2009 restauriert: restaurierte Bruchstellen und Fehlstellen an Finger der linken Hand, linker Oberarm, rechtes Handgelenk, rechter großer Zeh. Die 1. Stufe des Sockels ist in der Mitte gebrochen. Auf dem Sockel sind braune und dunkle Flecken, ein schwarzer Schuhabdruck. Er ist an den Rändern etwas abgestoßen.

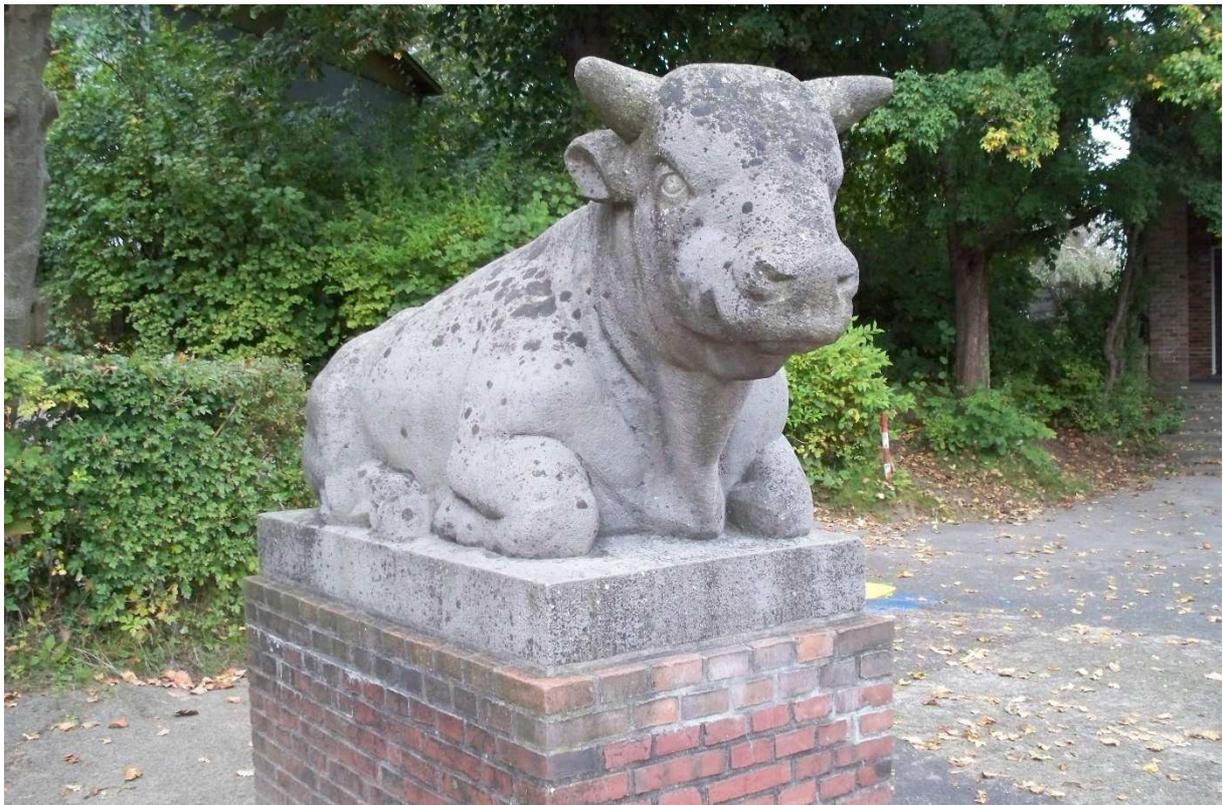
Starker Flechten- und Grünbelag, Vogelkot, kleine Graffiti spur, kleine Kratzer. Runde Fehlstelle auf linker Seite (Hinterteil) und zwei auf der rechten Seite. Linkes Horn hat alte Bruchstelle, ist wieder angesetzt worden.

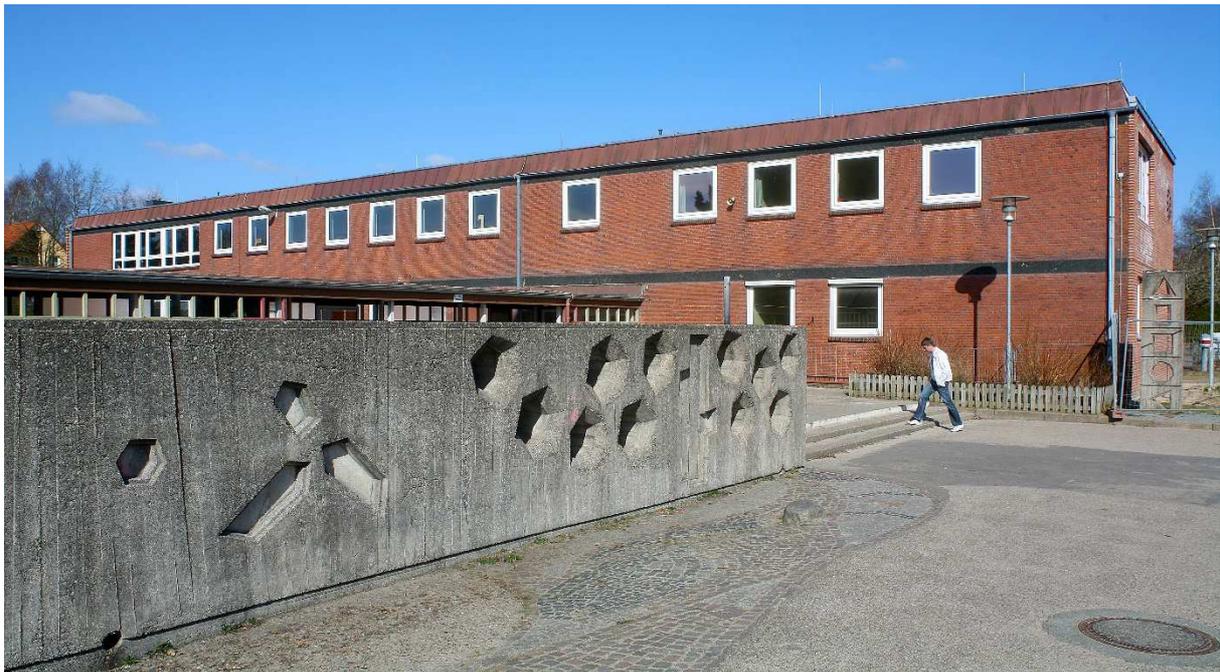
Objekt/Nr.: Mauer (Kunst am Bau) / 68

Senkrechte und waagerechte große Risse im Beton, kleine Löcher. Große Teile des Betons sind ausgewaschen. Die Signatur ist ausgewaschen, schwer lesbar. In den nächsten Jahren ist eine Sicherung notwendig.

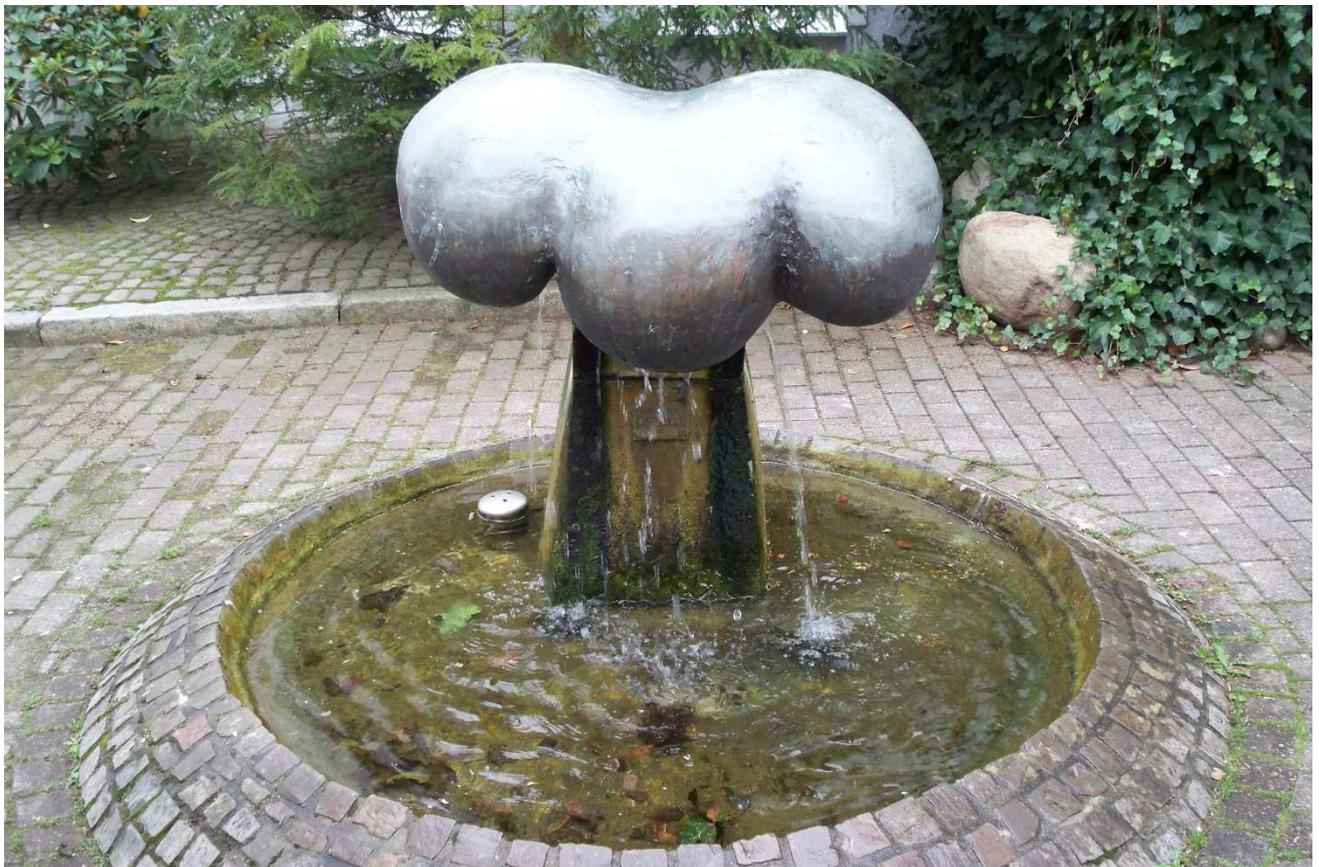
Objekt/Nr.: Brunne „Die Welle“ / 73

Sockel: Starker Grünbelag, Bronzespuren von Skulptur, Rostbelag. Die Plakette ist schmutzig und rostig. Eine Reinigung ist erforderlich.

Skulptur: 1 Wasserdüse ist verstopft bzw. läuft kein Wasser mehr hinaus, daher spritzt das Wasser außerhalb des Beckens. Leichte Farbspuren, Vogelkot. Grünbelag und Rost vor allem an der Unterseite. Grüne Patina.

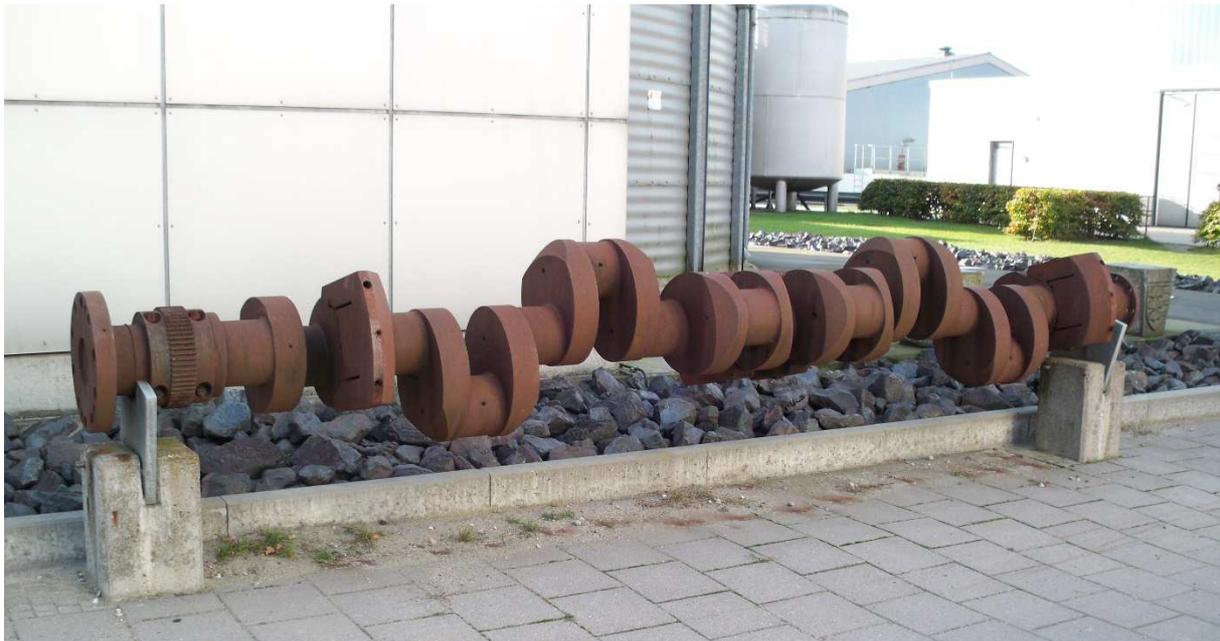
Objekt/Nr.: Technisches Denkmal: Nockenwelle / 76**Künstler:** Uwe Appold, Flensburg**Standort:** Klärwerk Kielseng, vor einem Turm, Kielseng 17**Material:** Stahl, Rostbelag**Maße:** L 469 cm, T ca. 70 cm, H ca. 106 cm**Jahr d. Herstellung/Errichtung:** 1993

Gut. Etwas Vogelkot, leichter Grünbelag, kleine Roststellen.

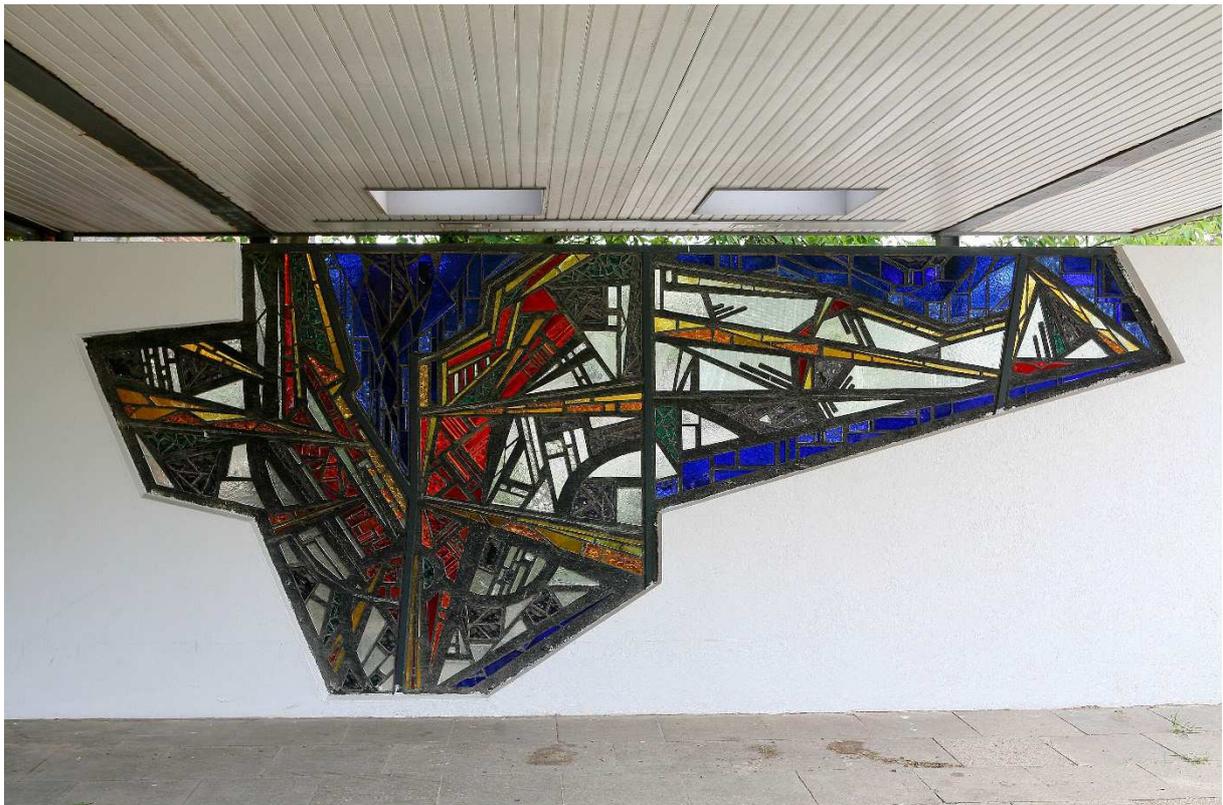
Objekt/Nr.: Glasfenster „Stadtplan“ / 88

Glasrelief: Weiße Farbe auf schwarzer Einfassung vom Bemalen der Betonmauer. Schwarze Farbe der Einfassung ist überall abgerieben. Glas ist an vielen Stellen gesprungen oder abgeplatzt. Einige Kratzer. Ein großer Riss an der Seite der Betoneinfassung führt dazu, dass zwischen Glas und Einfassung eine kleine Lücke klafft, die dringend geschlossen werden sollte.

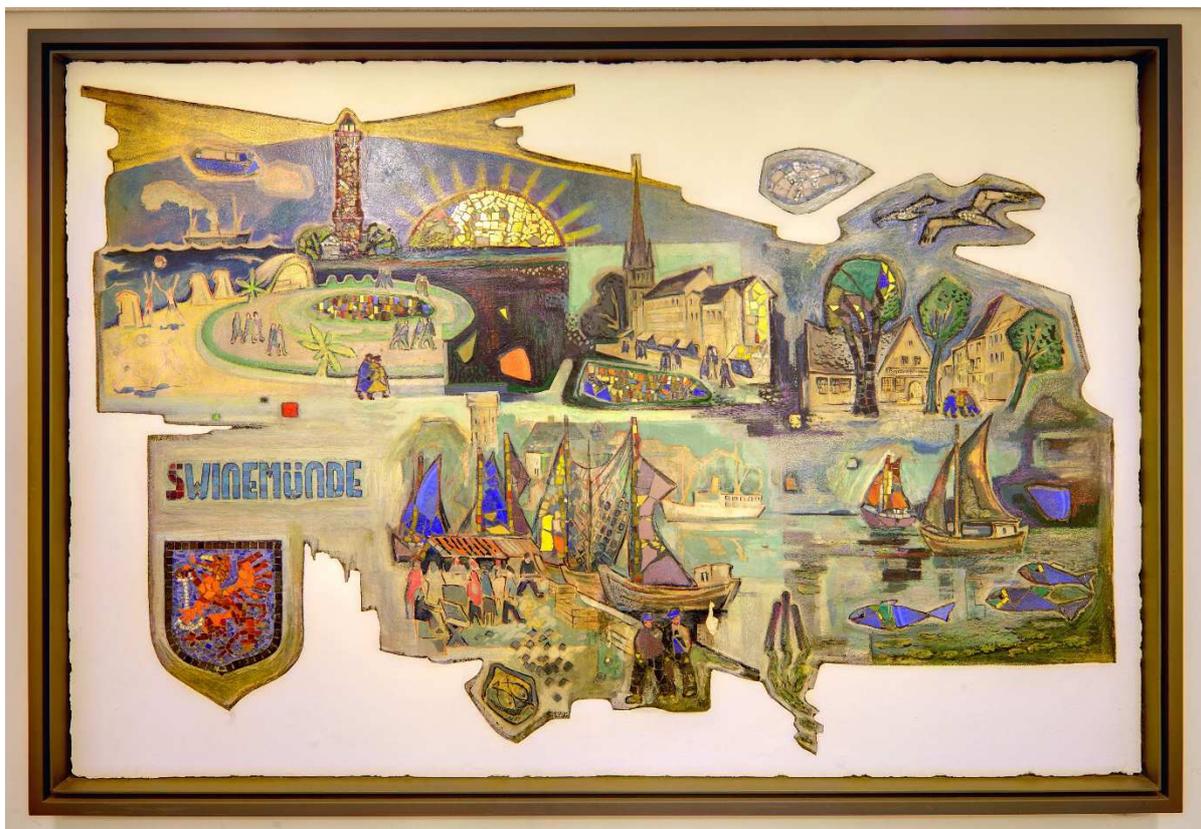
Kleine Dellen, Schmutzflecke und Kratzer. Der Putz ist an manchen Stellen gerissen. Ein sehr langer horizontaler Riss führt über dem Swinemünde-Schriftzug bis in die Mitte des Bildes entlang. Putzausbruch im Bereich eines Fischerbootes, der dringend gesichert werden sollte, um größeren Schaden zu vermeiden.

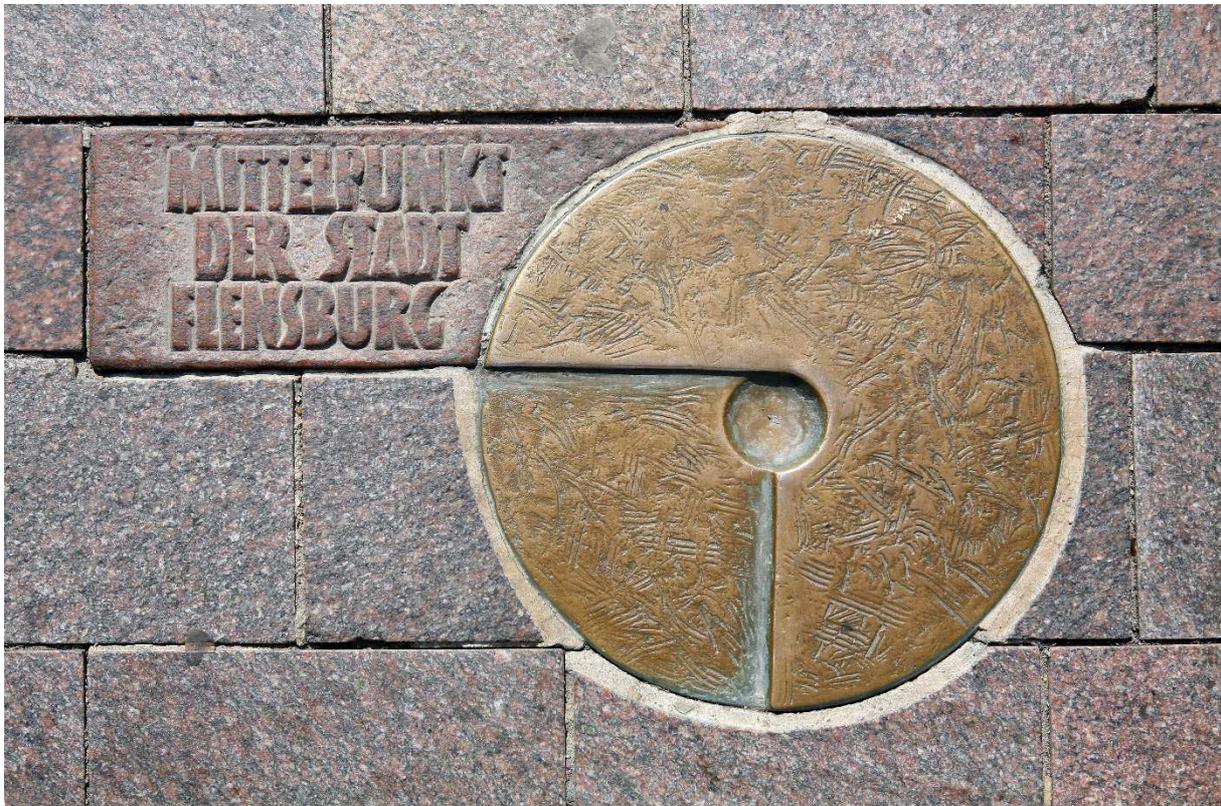
Einbetonierung ist gerissen, aber in Ordnung.

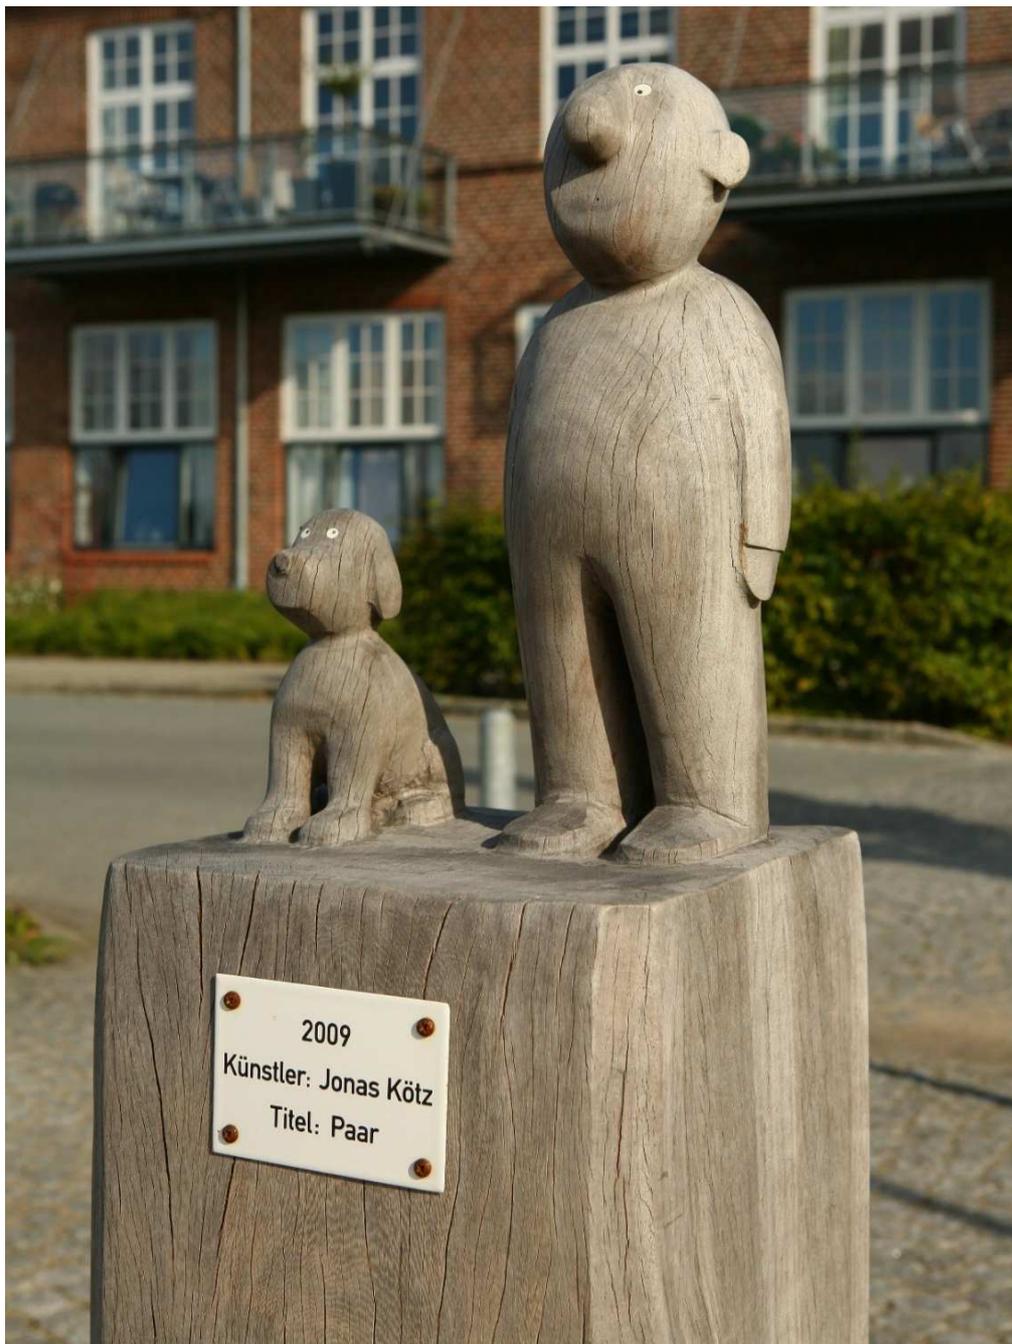
Objekt/Nr.: Skulptur „Paar“ (Mann und Hund) / 109

Infotafel ist verrostet.

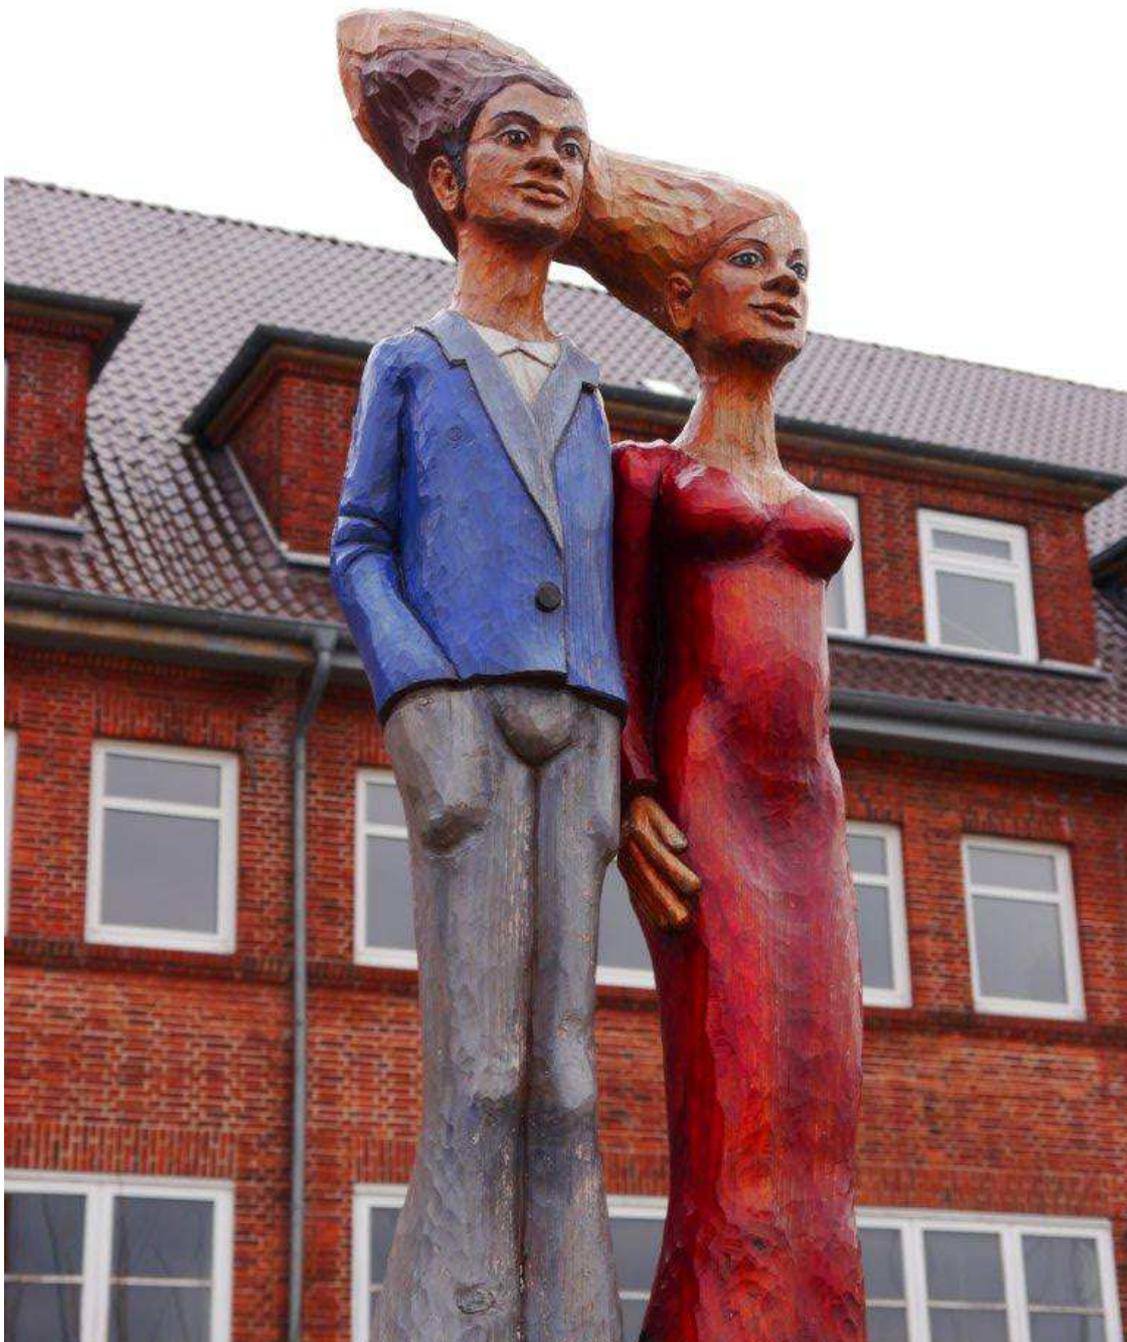
Objekt/Nr.: Skulptur „Eine Richtung“ / 110

Farbabplatzungen an vielen Stellen der Skulptur, besonders an der Wasser/Windseite. Grünbelag im unteren Bereich. Risse an der Vorderseite und zwischen den Haaren. Großer Riss an der Rückseite.

Figur wird evtl. versetzt, da das Holz unter den Witterungsverhältnissen leidet.

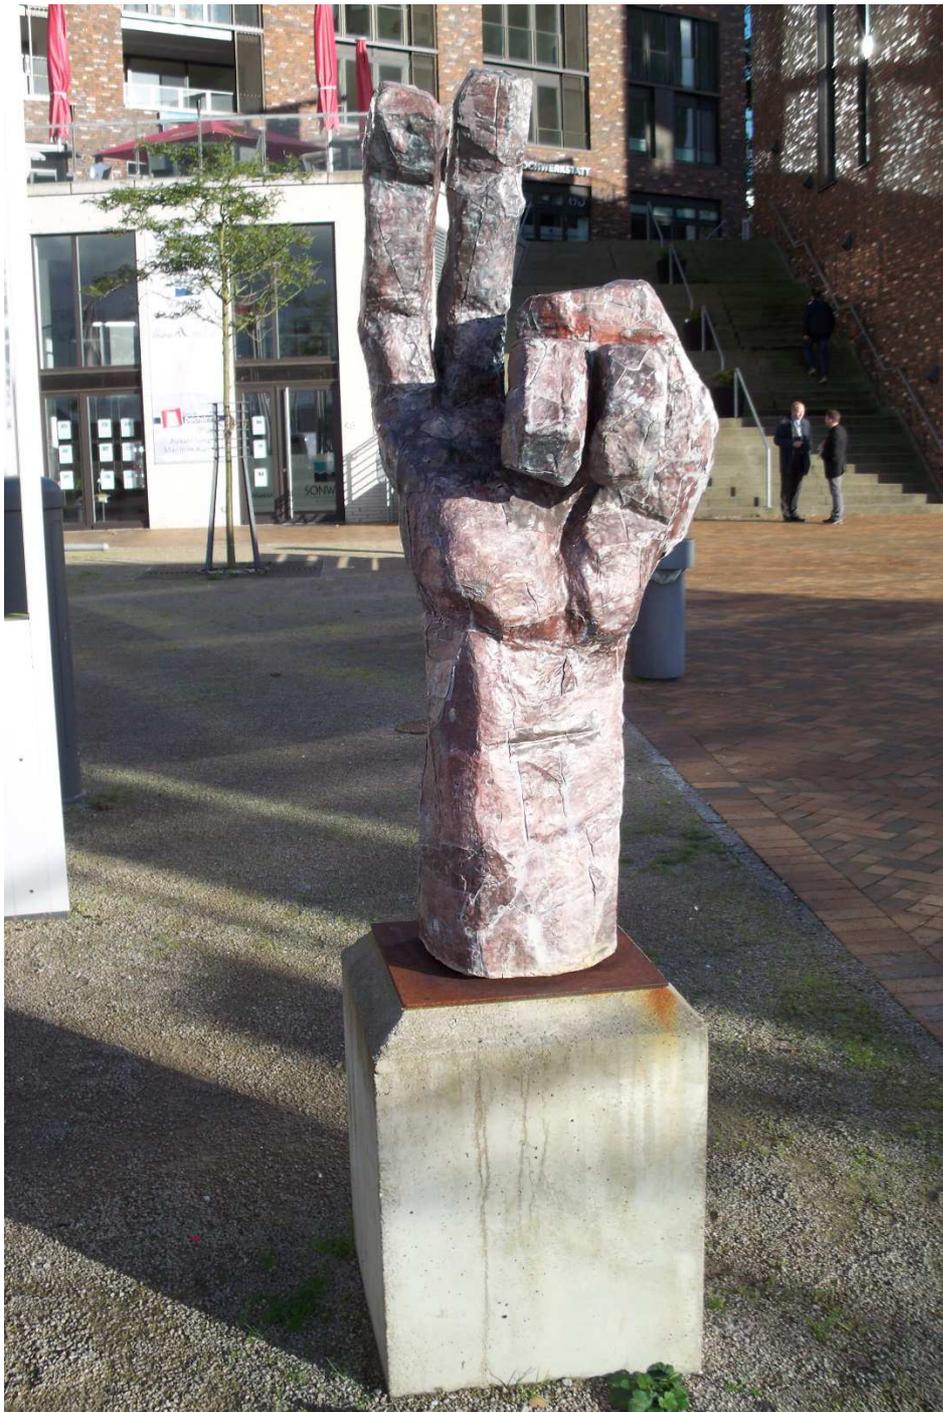
Objekt/Nr.: Skulptur „Hand III“ / 112

Betonsockel: Rostflecken von Kupferplatte, leichte Risse im Beton, Grünbelag.

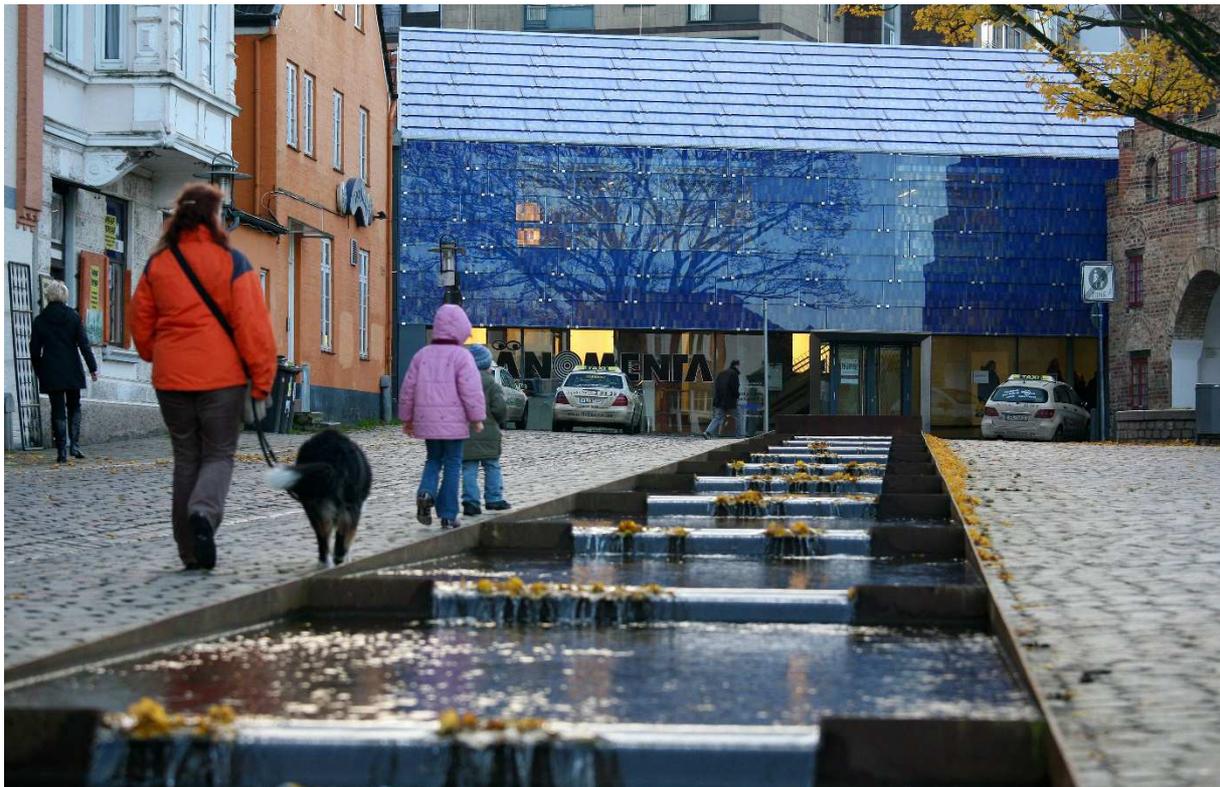
Objekt/Nr.: Windspiel und Wasserlauf Phänomena / 118

1 Scheinwerferglas zerstört. Sind Scheinwerfer noch funktionstüchtig?

Der Wasserlauf weist Grünbelag auf.

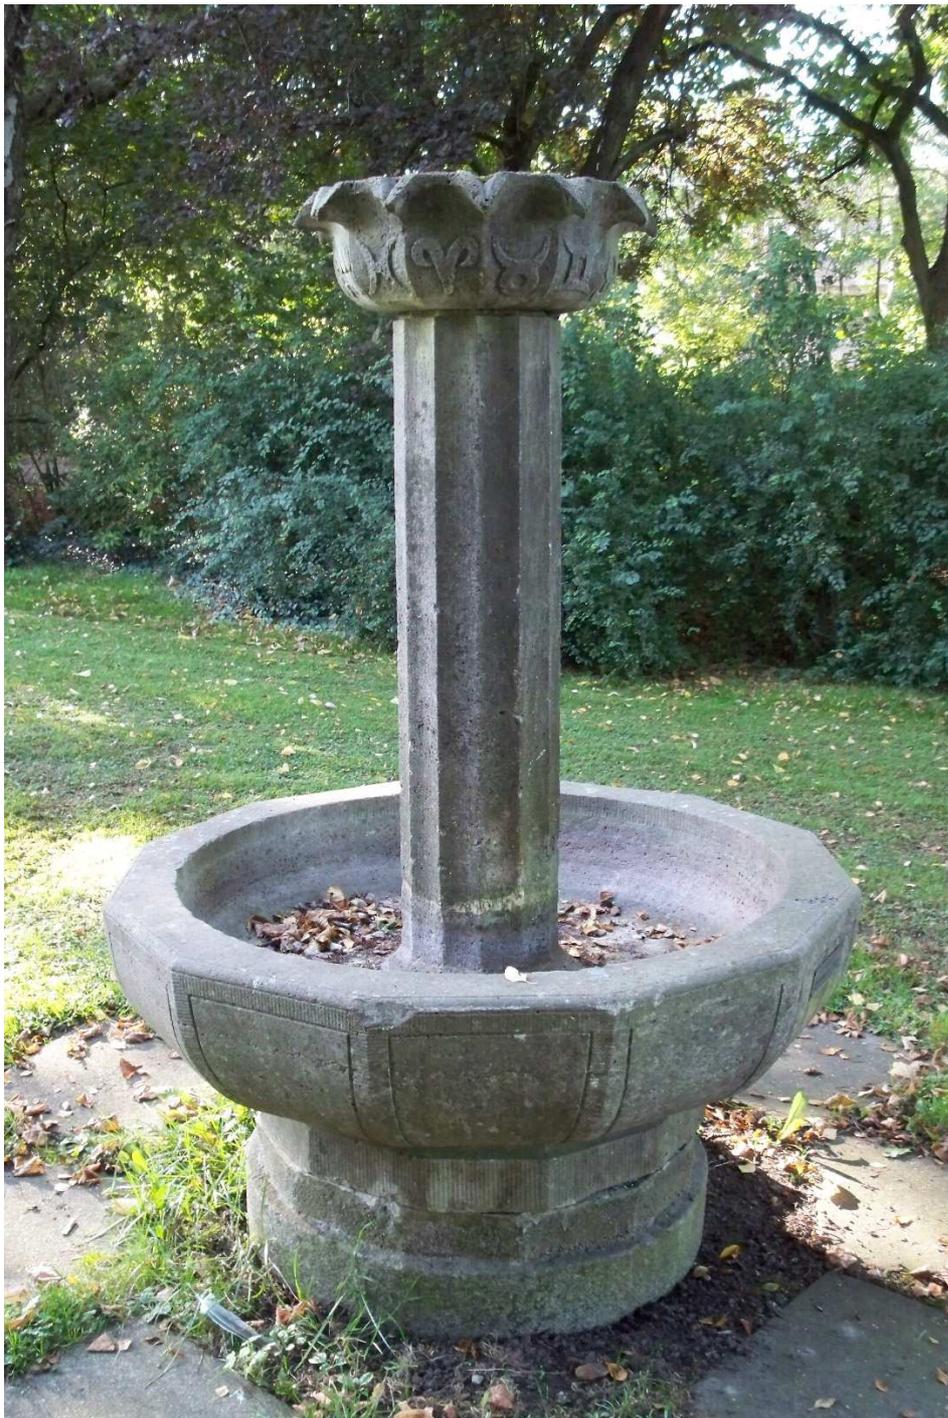
Objekt/Nr.: Brunnen / 120

Nicht funktionstüchtig. Obere Öffnung in der Schale mit Deckel geschlossen, Ablauf im Becken ist verstopft. Moos- und Grünbelag, Laub im Becken, Löcher und poröse Stellen im Stein.

Die Stiftertafel ist verschmutzt, aber noch lesbar.

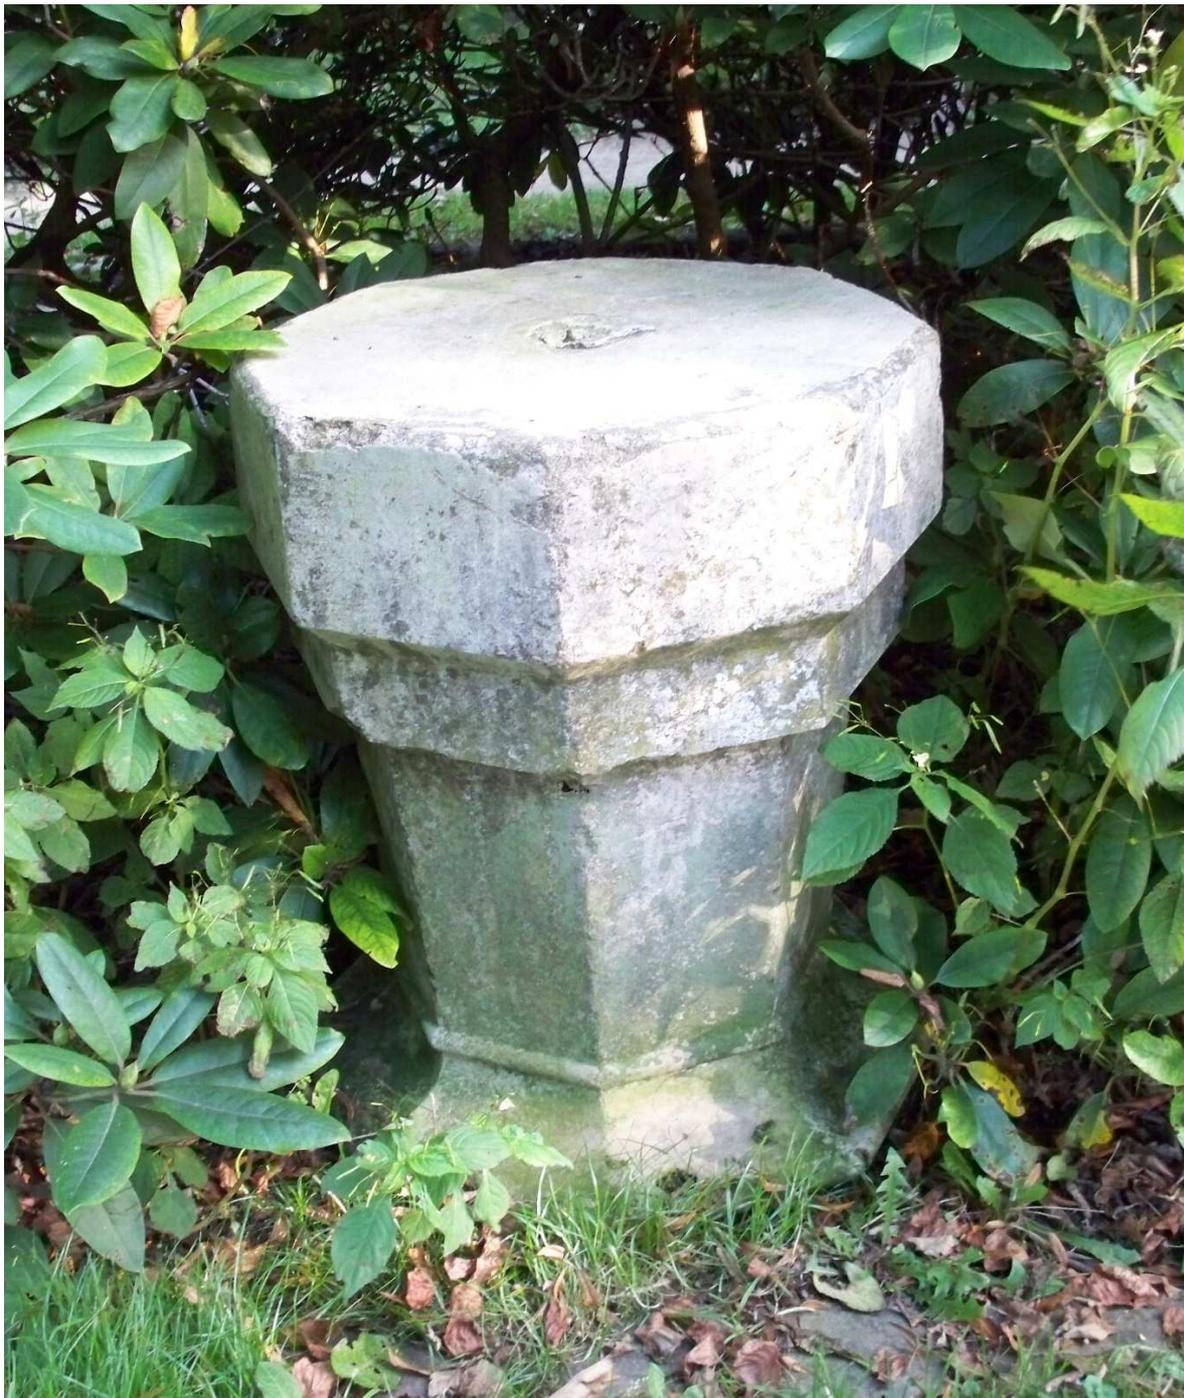
Objekt/Nr.: Skulpturen-Sockel / 123

Grünbelag, Löcher und abgeplatzte Stellen im Stein.

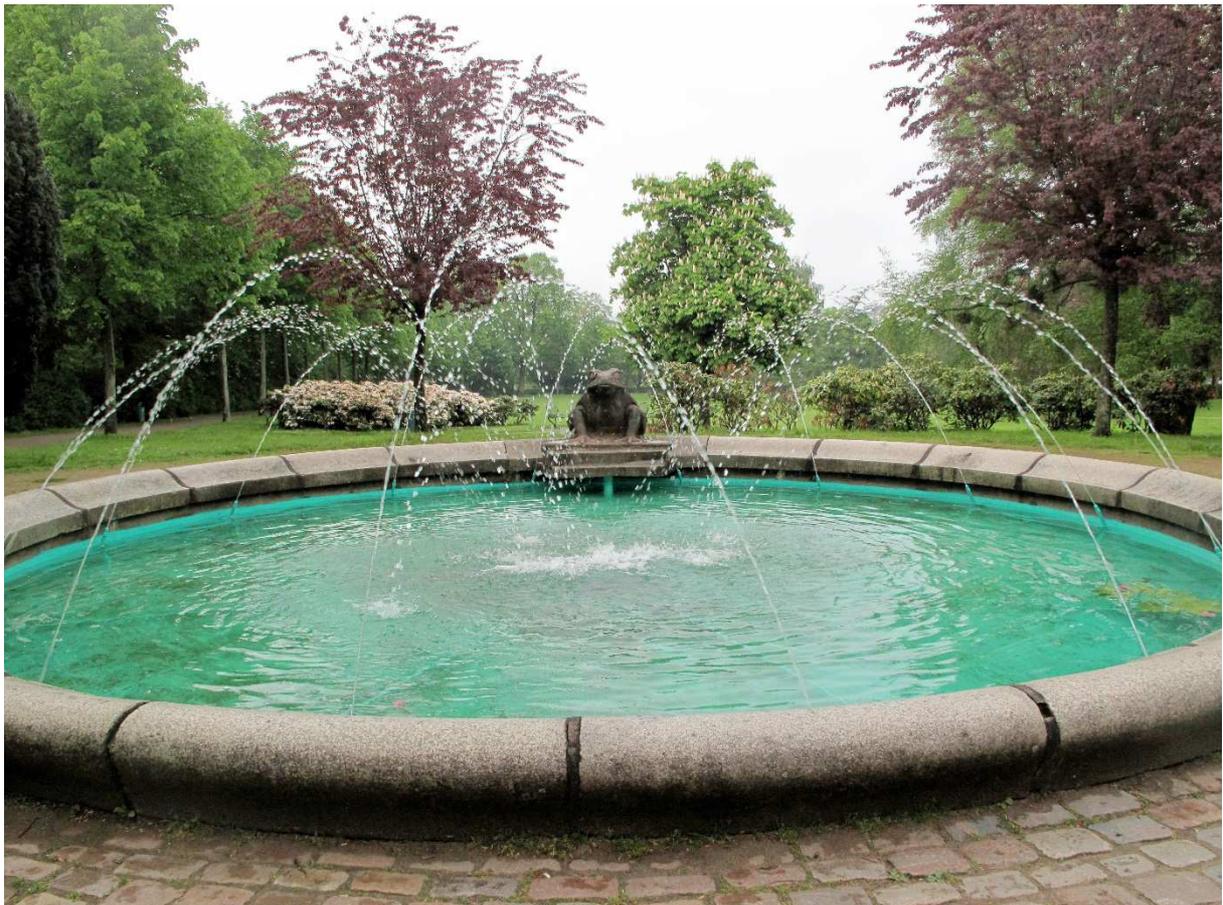
Objekt/Nr.: Froschbrunnen / 124

Frosch: Blaue Farbreste an Augen, starker Moos- und Grünbelag. Türkise Farbspritzer auf dem Sockel und dem Frosch von Bemalung des Beckens und der Wasserdüsen. Der Stein ist sehr ausgewaschen, Risse an Kopf und Hinterteil.

Einfassung: etwas Grünbelag, Betonfugen rissig und mit Fehlstellen.
