Kulturkataster

FLENSBURG

Kunst im öffentlichen Raum

Teil 1: Kunst auf Grundstücken der Stadt Flensburg

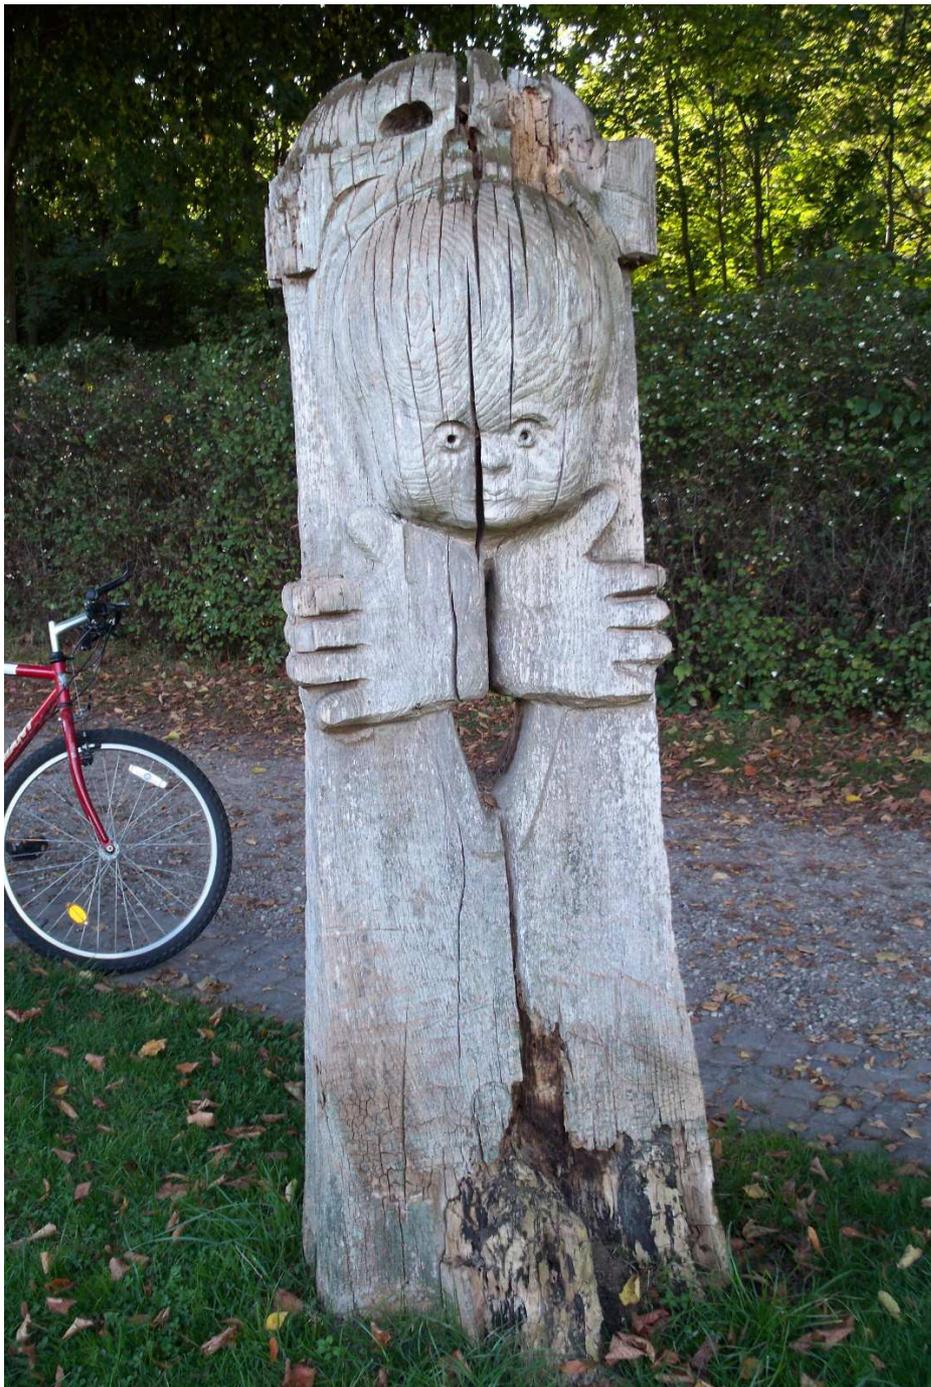
Stark beschädigt durch Wurmbefall. Ausbrüche an der Rückseite und im oberen Bereich, so dass der obere Teil der Skulptur nicht mehr erkennbar ist.

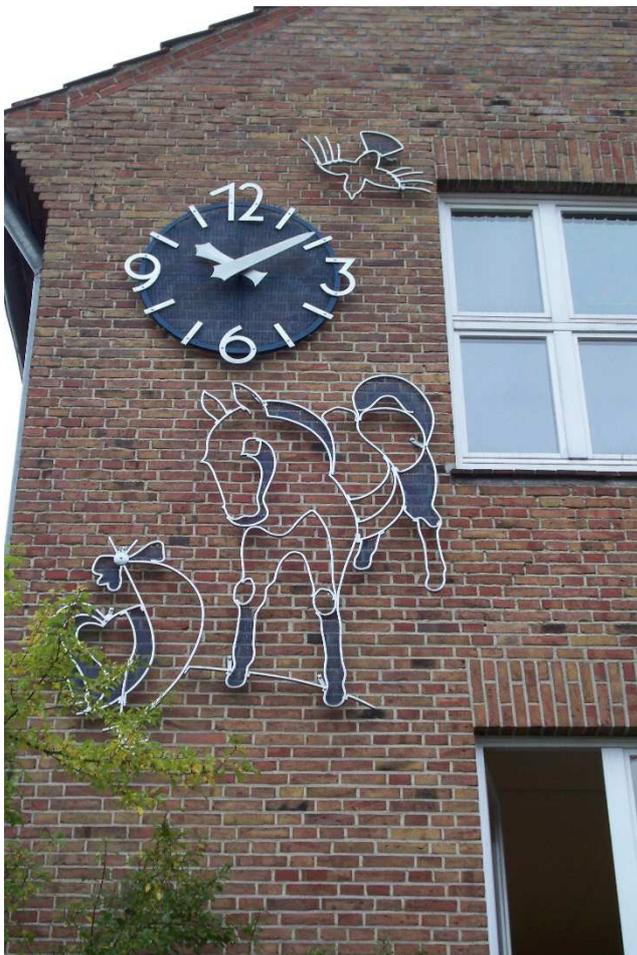
Objekt/Nr.: Kunst am Bau, Uhr und Relief / 131

Starke Rostspuren und Grünbelag. Kratzer, Beulen und kleine Farbspuren. Innen Grünbewuchs.

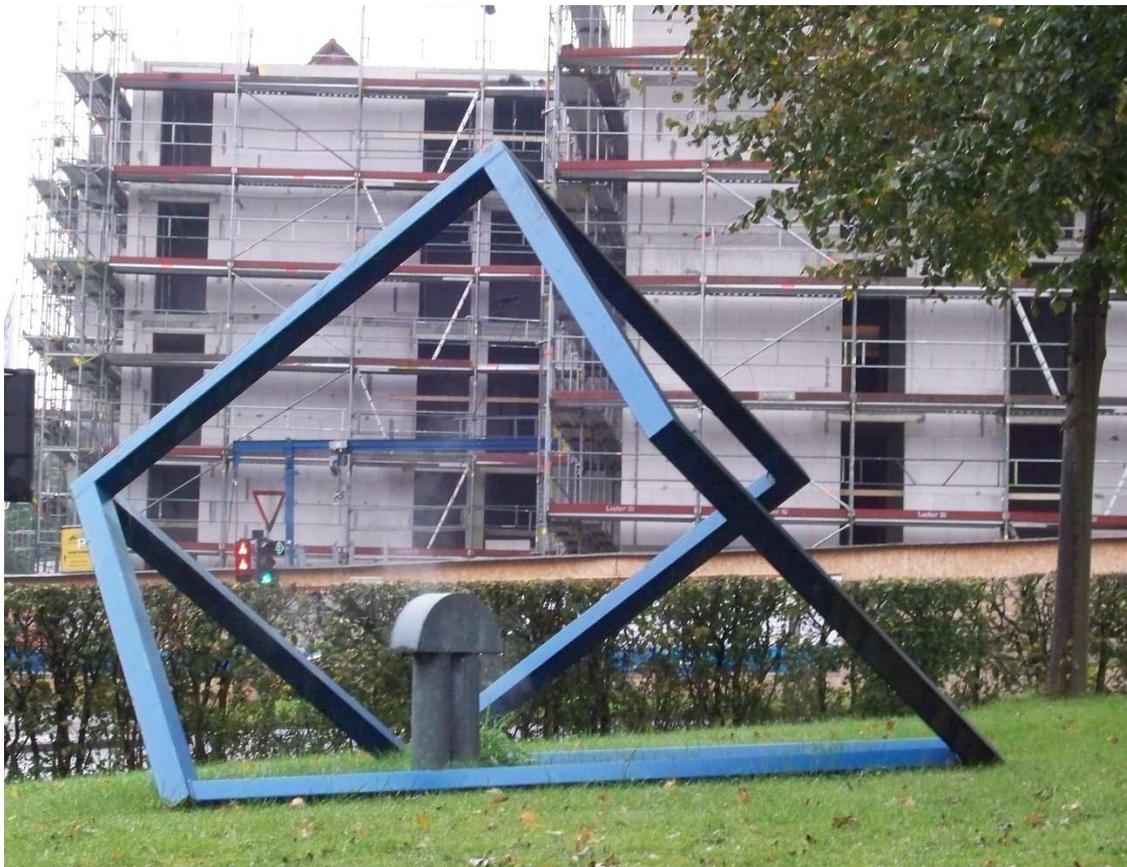
Objekt/Nr.: Geometrische Skulptur / 146

Starker Grünbelag, Rostflecken, Farbabrieb und Schmutz

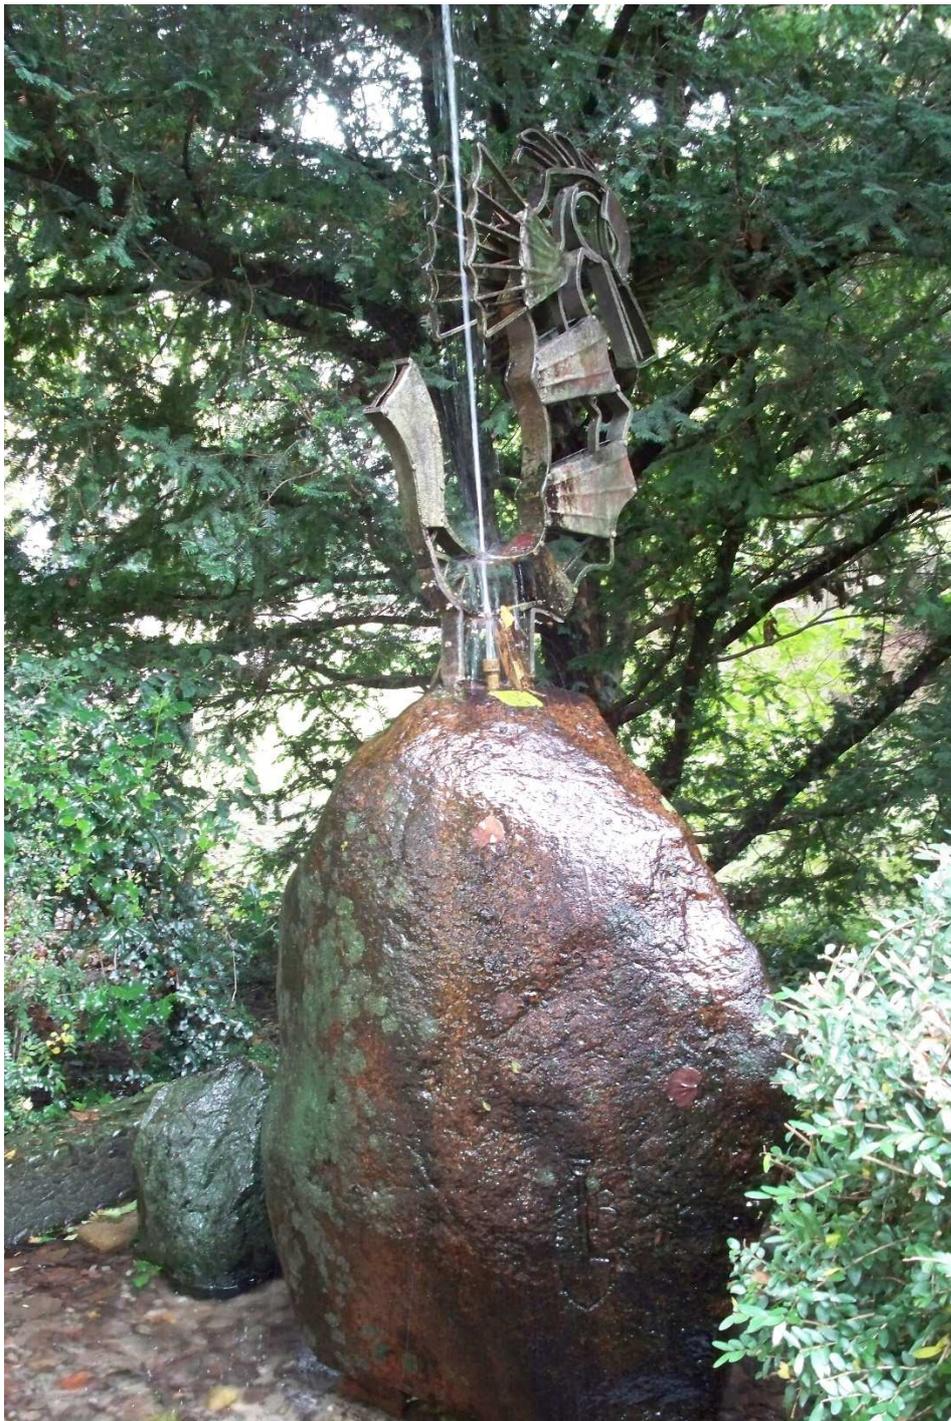
Skulptur, Stein und Becken weisen starken Grünbelag und Flechten auf. Auf der Skulptur sind Rostflecken. Das Becken ist voller Laub.

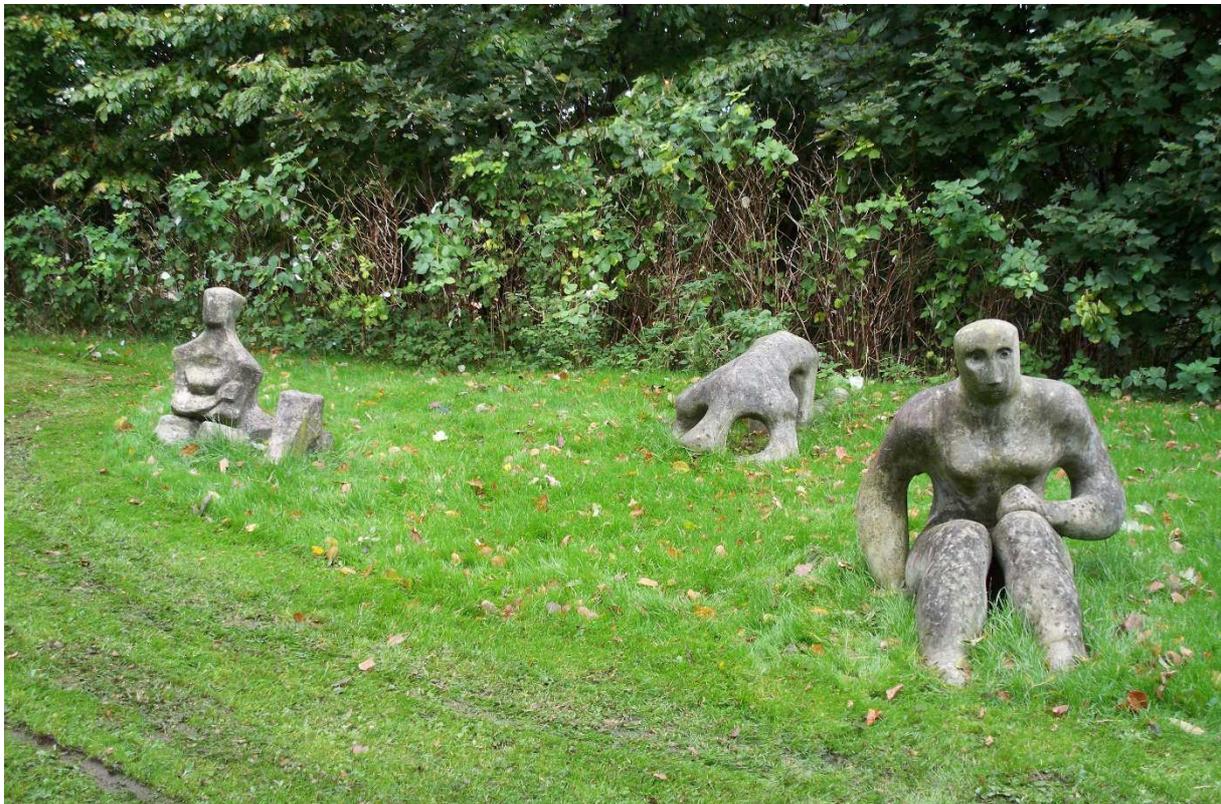
1. Kittstellen platzen ab. Bei 1. und 3. Skulptur leichte Farbreste von Graffiti.

An allen starker Grünbelag, Flechtenbewuchs. Kleine Risse im Beton. Gras sollte um die Skulpturen herum entfernt werden.

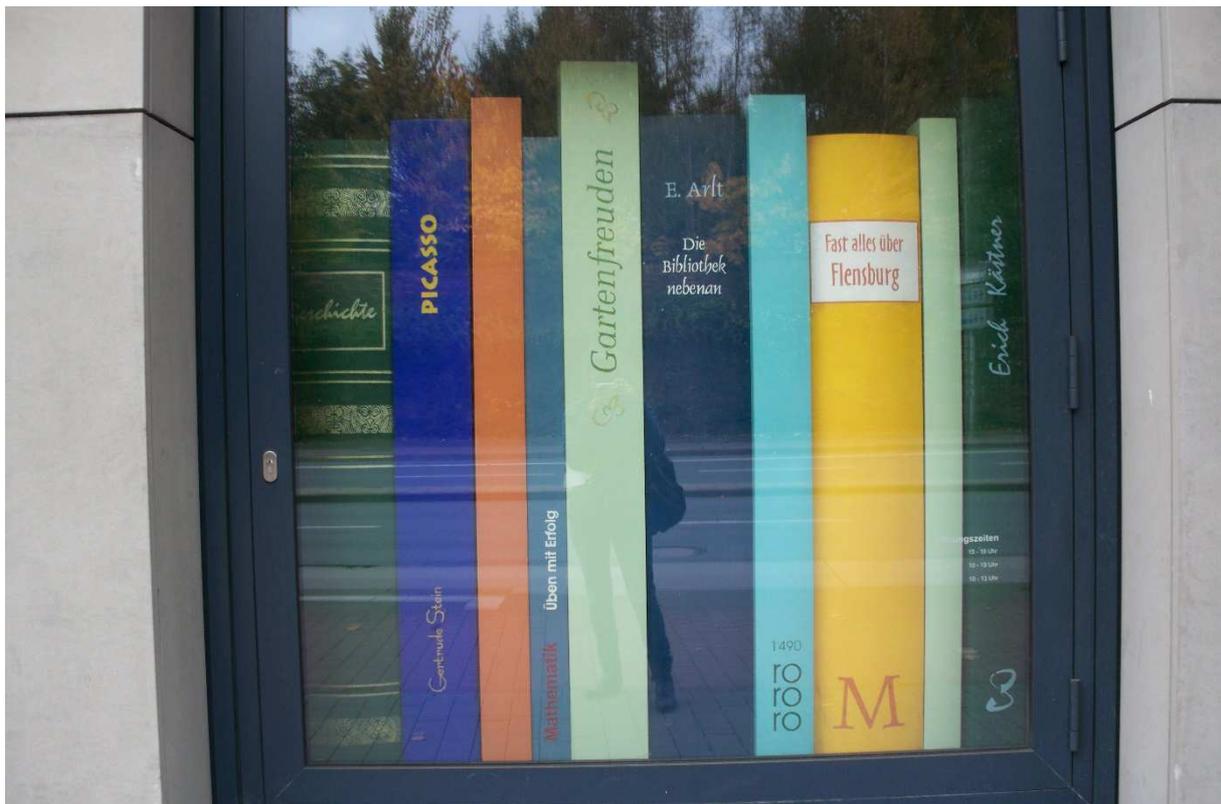
Sehr gut. Kleine Kratzer. An einem Buch ist die Farbschicht gerissen.

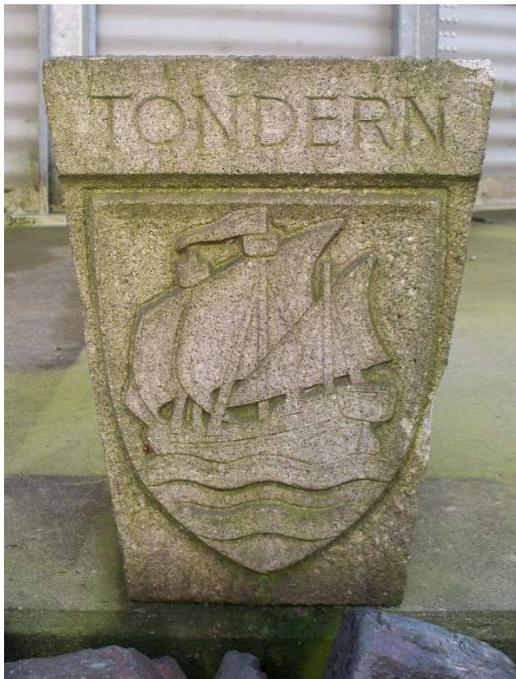
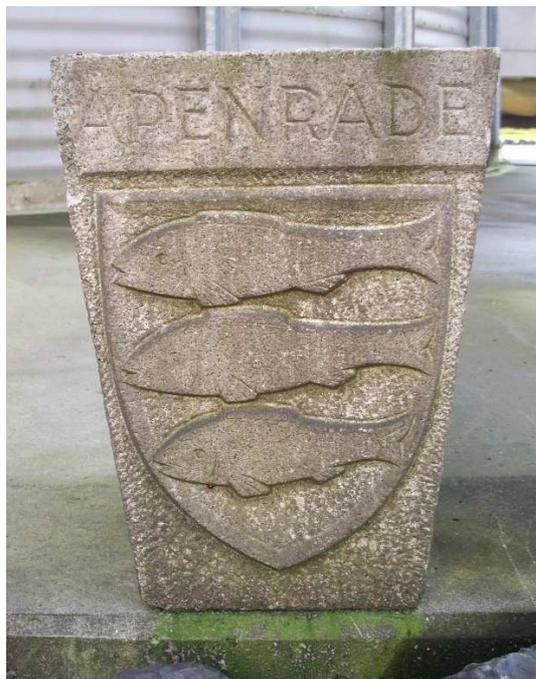
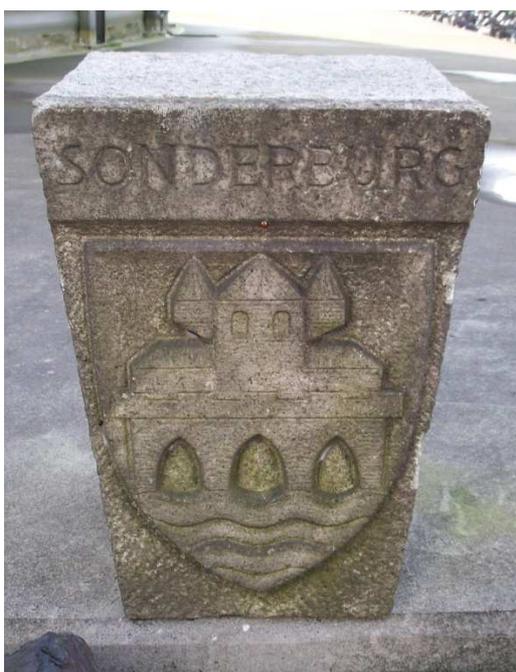
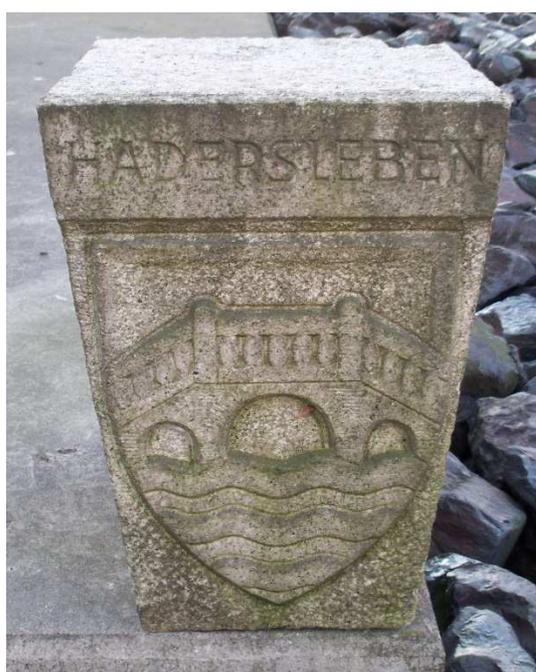
Etwas Grünbelag, starker Schmutzbelag an den Vorderseiten, z.T. abgestoßen.

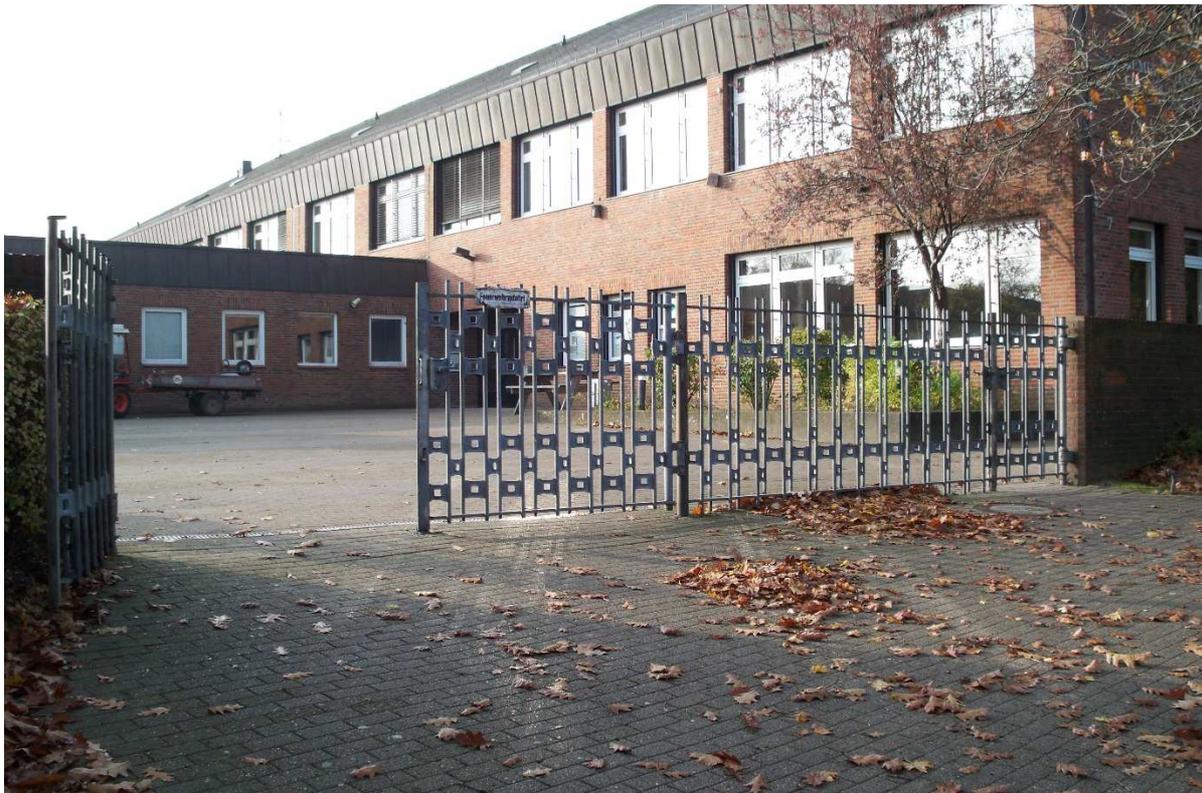
Objekt/Nr.: Tor, Eingang zum Schulhof, Kunst am Bau? / 182**Künstler:** Alfred Schmidt, Trappenkamp**Standort:** Gemeinschaftsschule West, Friesische Lücke 7, Eingang zum Schulhof**Material:** Eisen**Maße:** L ca. 850 cm, H 163 cm**Jahr d. Herstellung/Errichtung:** 1982

Gut. Vereinzelt Roststellen.

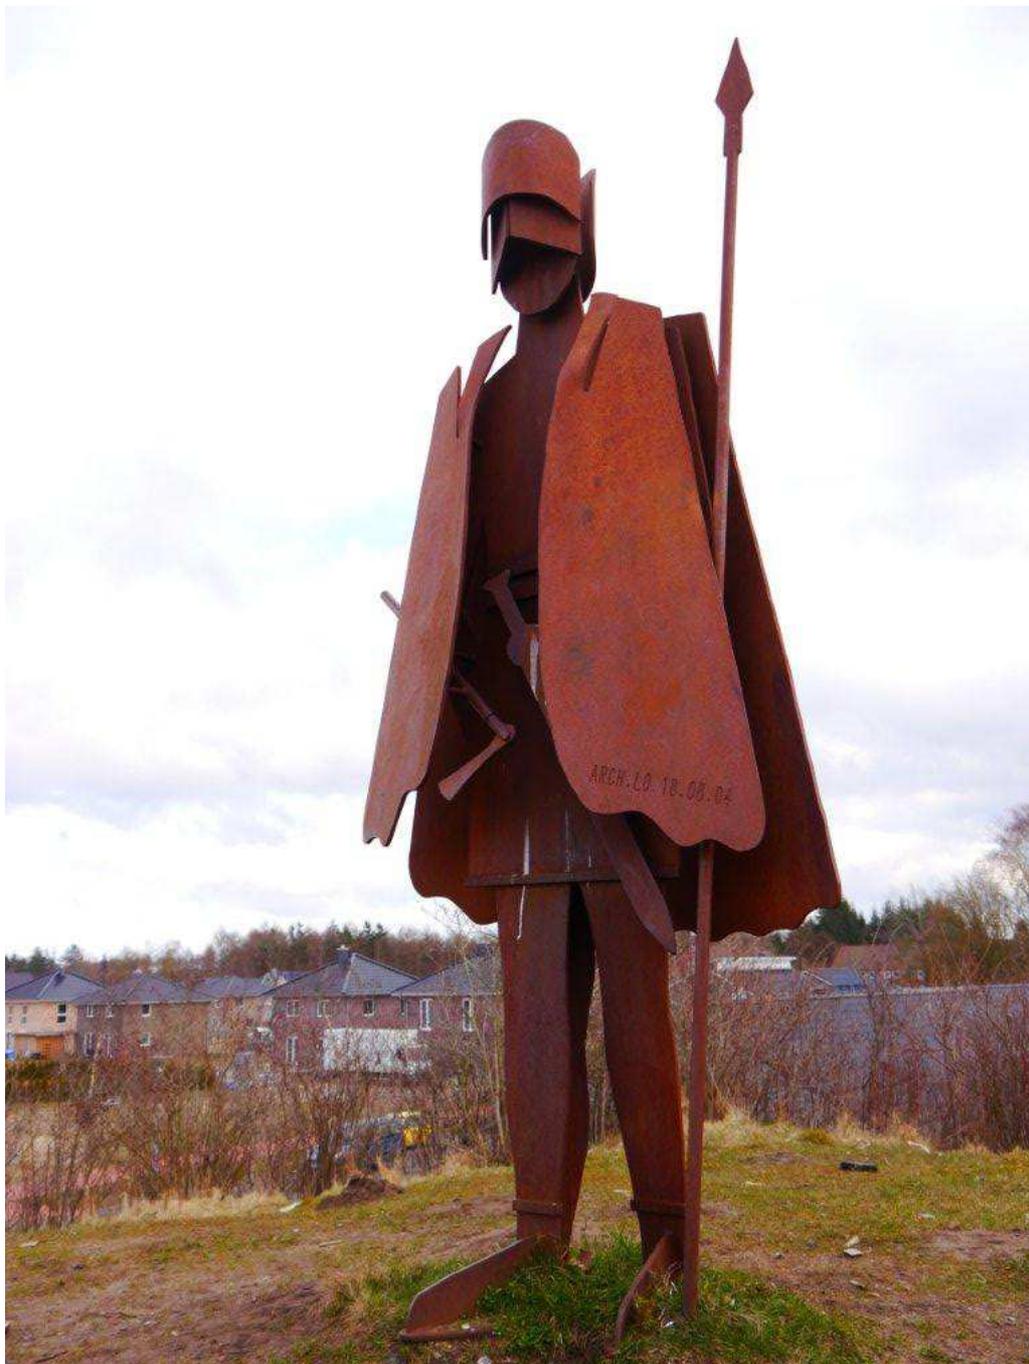
Objekt/Nr.: Skulptur Ritter / 184

Die Rostpatina weist viele Kratzer auf, Graffiti, Vogelkot, etwas Grünbelag. Die Füße sind vom Gras zugewachsen.
